件名	出町の大ケヤキ	樹木医名	堀・野上	診断日	2016年10月1日
樹木番号	01	樹種名	ケヤキ		
機種名	ArborSonic3D	形状寸法	樹高	幹周	枝張
プロブ数	16	プロブ設置状況	樹皮上からの打撃貫入ピンプロブ

腐朽診断カルテ(レジストグラフ)

出来形管理図

五鹿屋のイロハモミジ

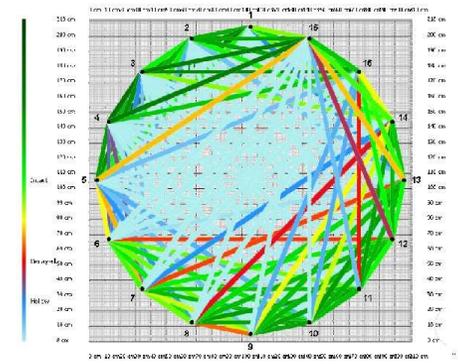
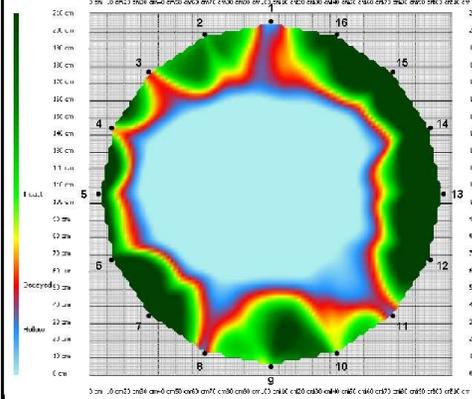
腐朽率	63.0 %
-----	--------

所見
腐朽が50%を大きく超えており、非常に危険。直ちに撤去する必要がある。

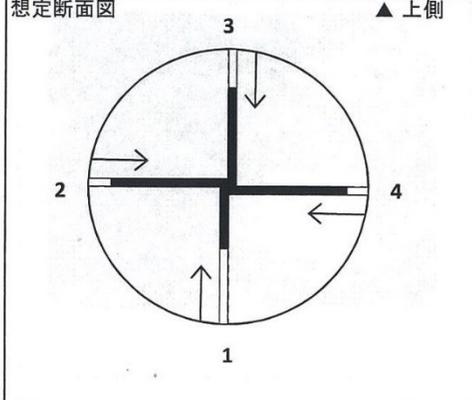
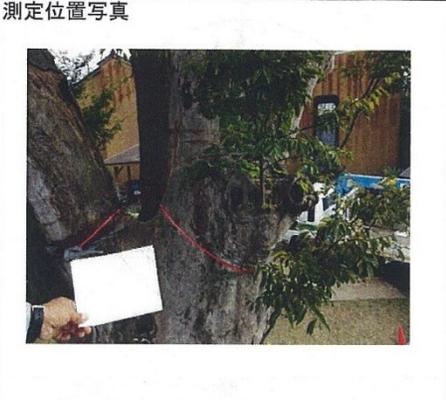
No. 7 診断カルテ番号 J 事務所名 砺波造園土木株

腐朽率 50.2% ($\frac{23.5+37.5}{105} + \frac{43+43.5}{103}$)²

所見 腐朽が50%を超えており倒木の可能性が高い。撤去する必要がある。

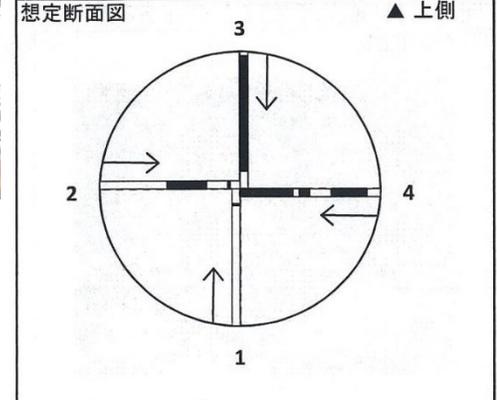
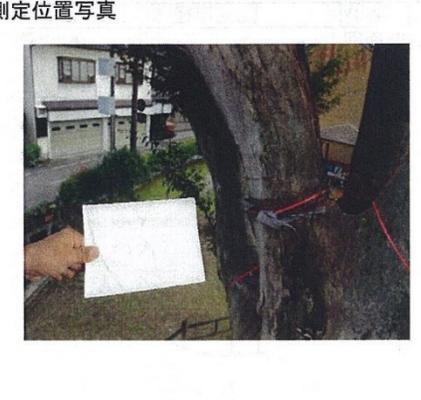
No. 6 診断カルテ番号 H 事務所名 砺波造園土木株

腐朽率 20.8% ($\frac{0.5+38.5}{92} + \frac{11.5+0.5+10.5+3+15.5}{83}$)²

所見 大きく腐朽が進行している可能性が高い。半年に一度以上の頻度の点検を要する。

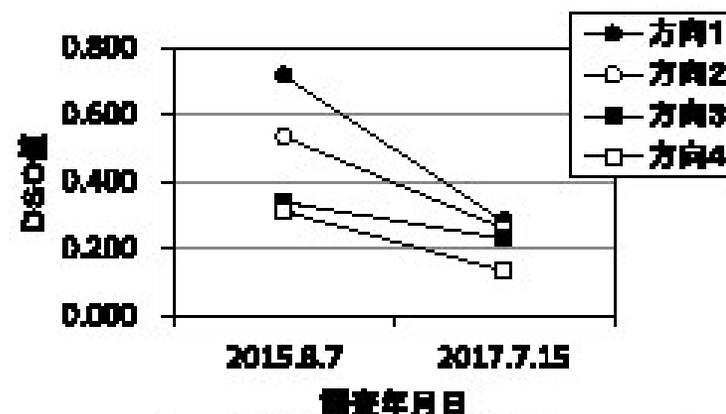
図-1 砺波市五郎丸におけるイロハモミジの着葉密度(DSO)の変化

- ・2015年と2017年に同じ方向4箇所から写真を撮影したので、これらの画像を用いて着葉密度を推定し、樹勢回復の程度を評価した。
- ・図-1に示すように着葉密度は半分以下に低下しているので、この2年間にかなり衰退が進んだことを示している。

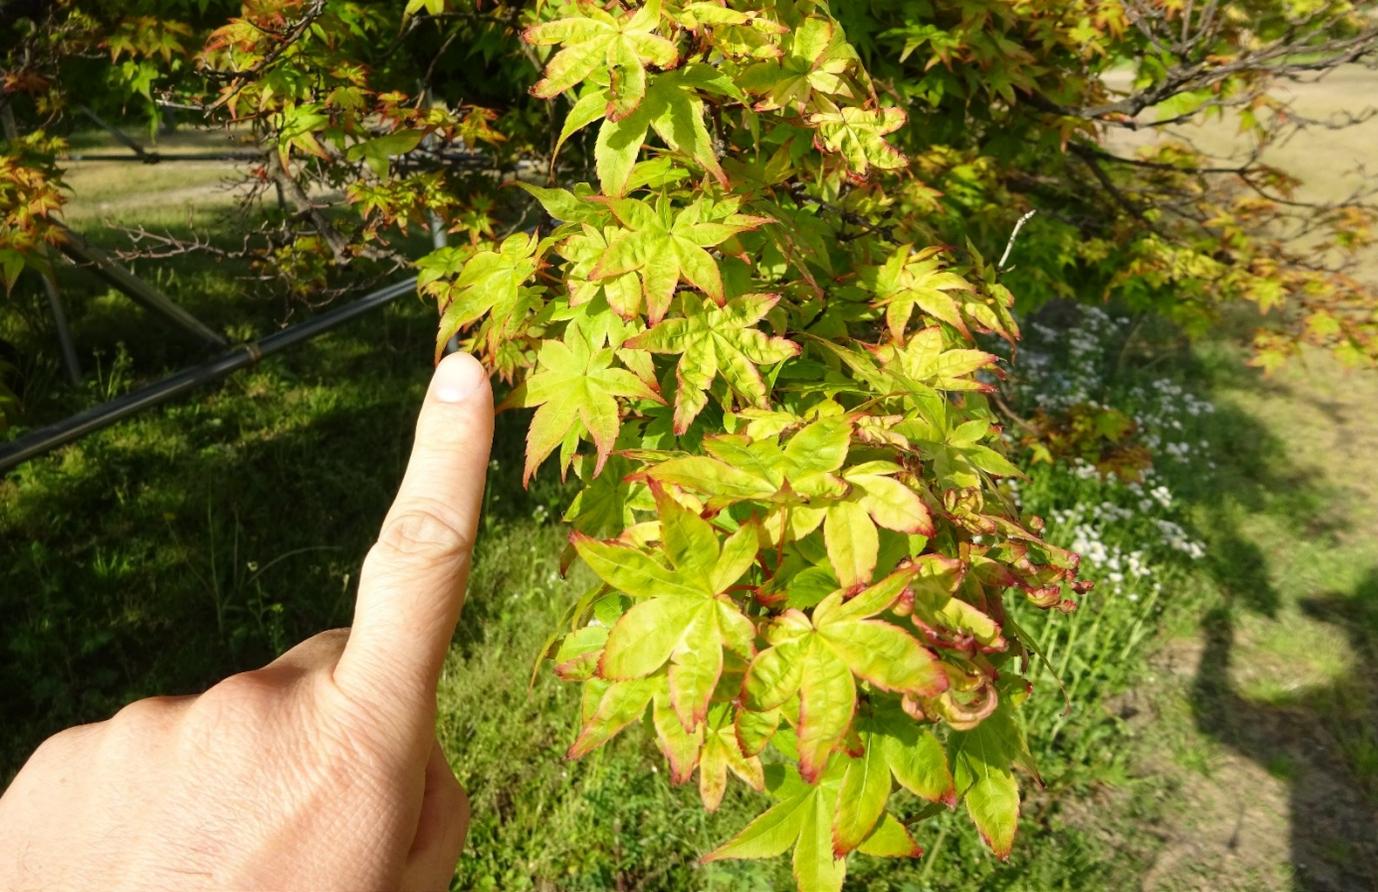
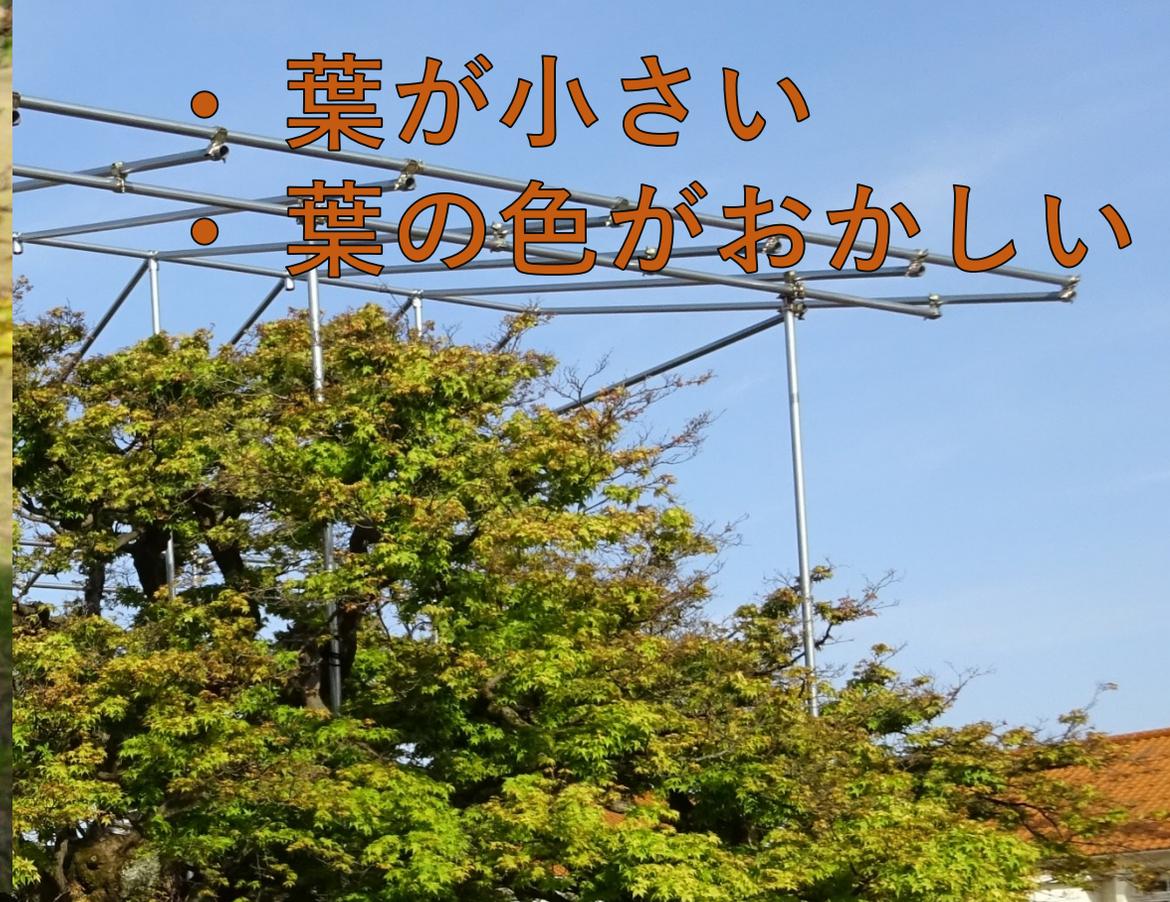
- 葉が小さい
- 葉の色がおかしい

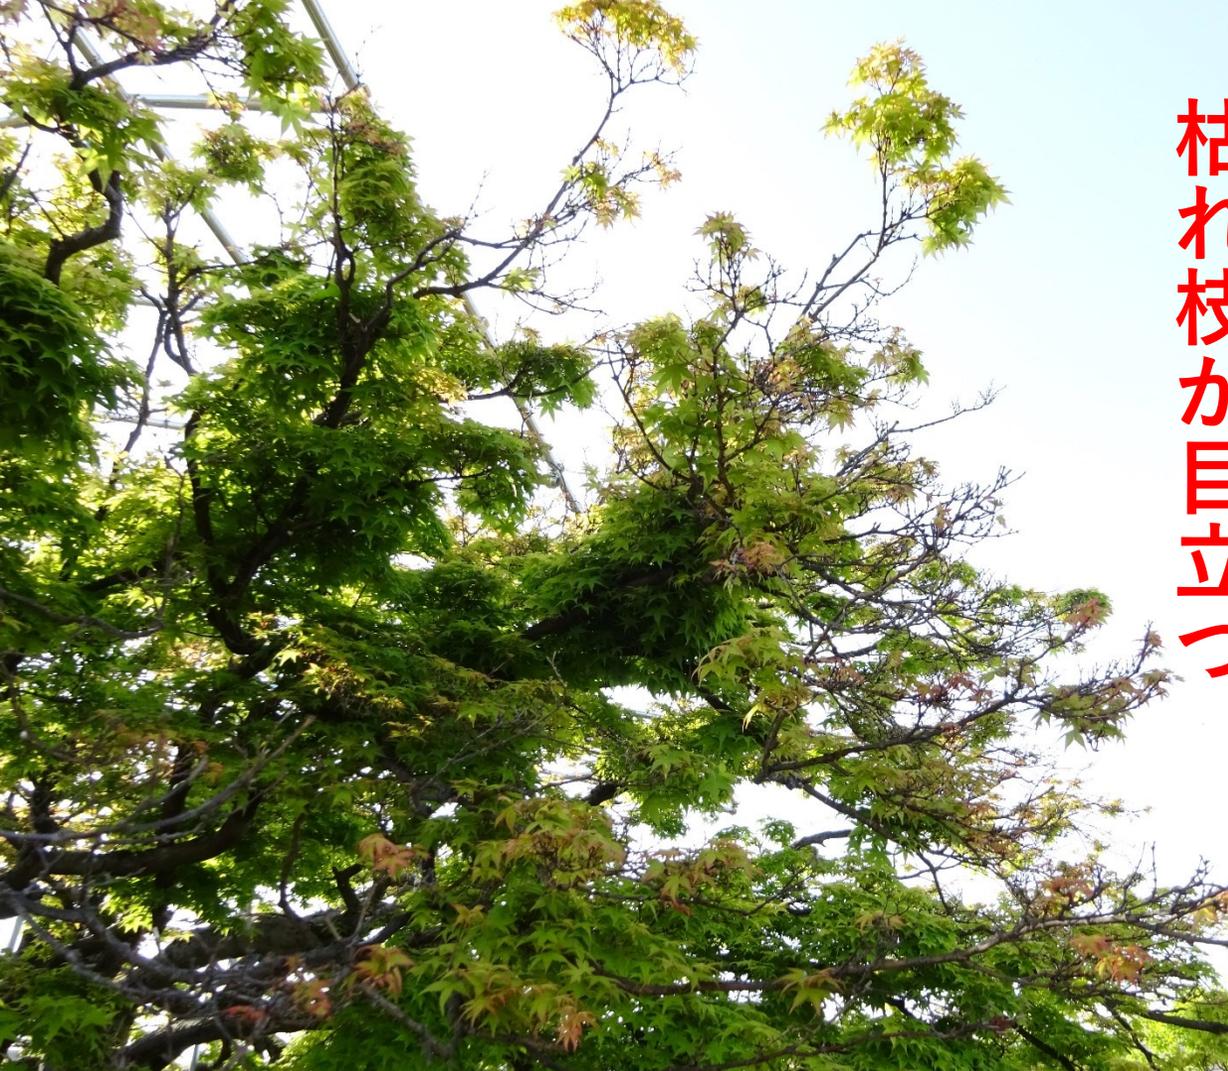
枯れ枝が目立つ

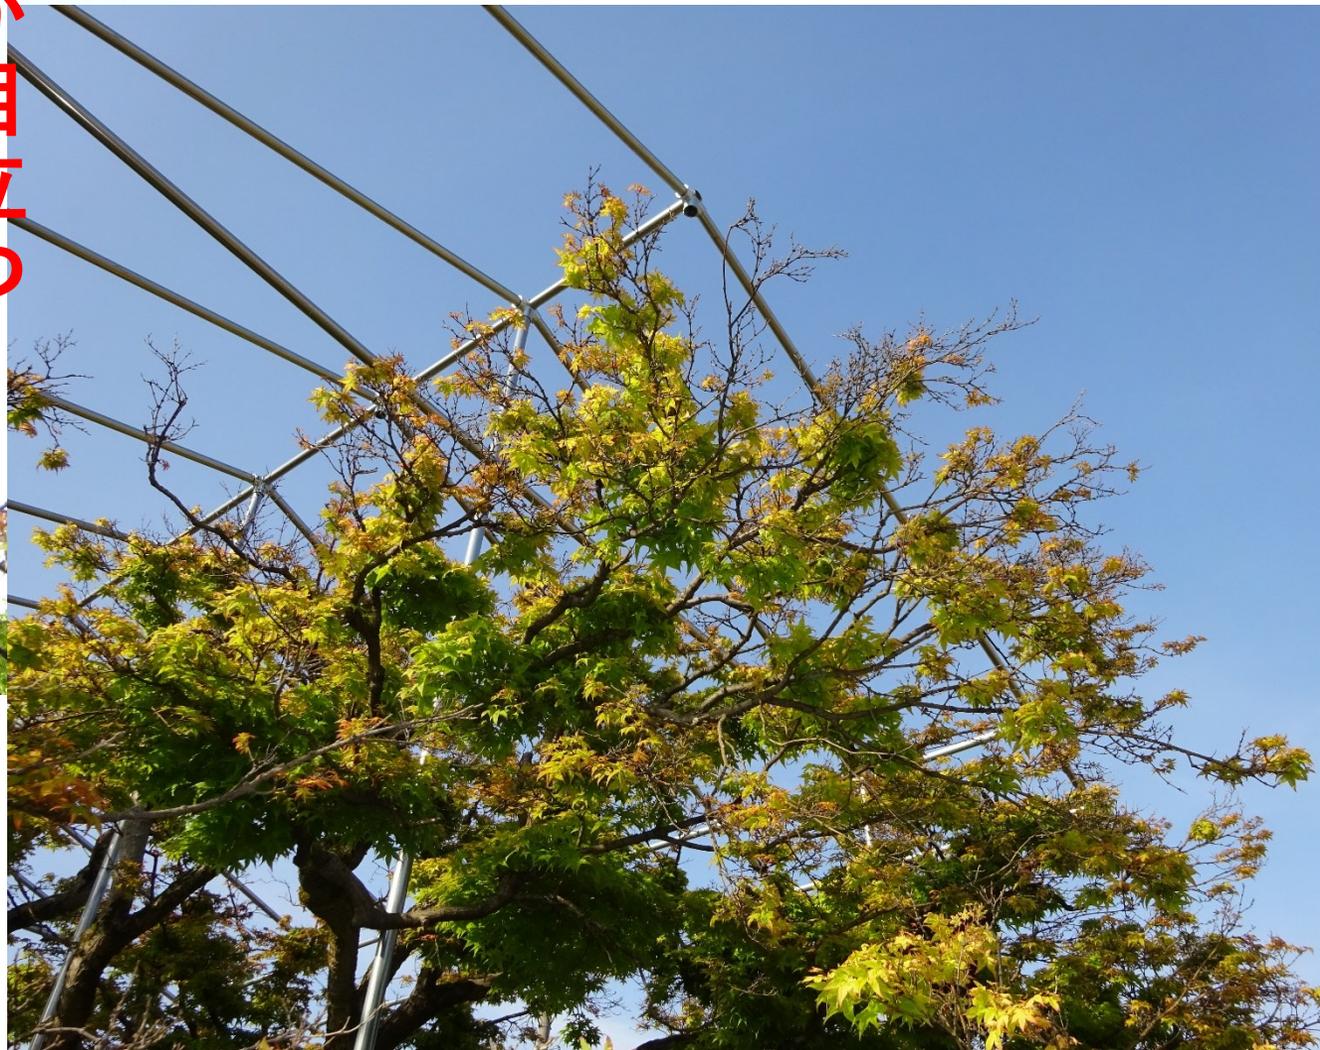
- 葉が小さい
- 葉の色がおかしい

一部健全な部分もある

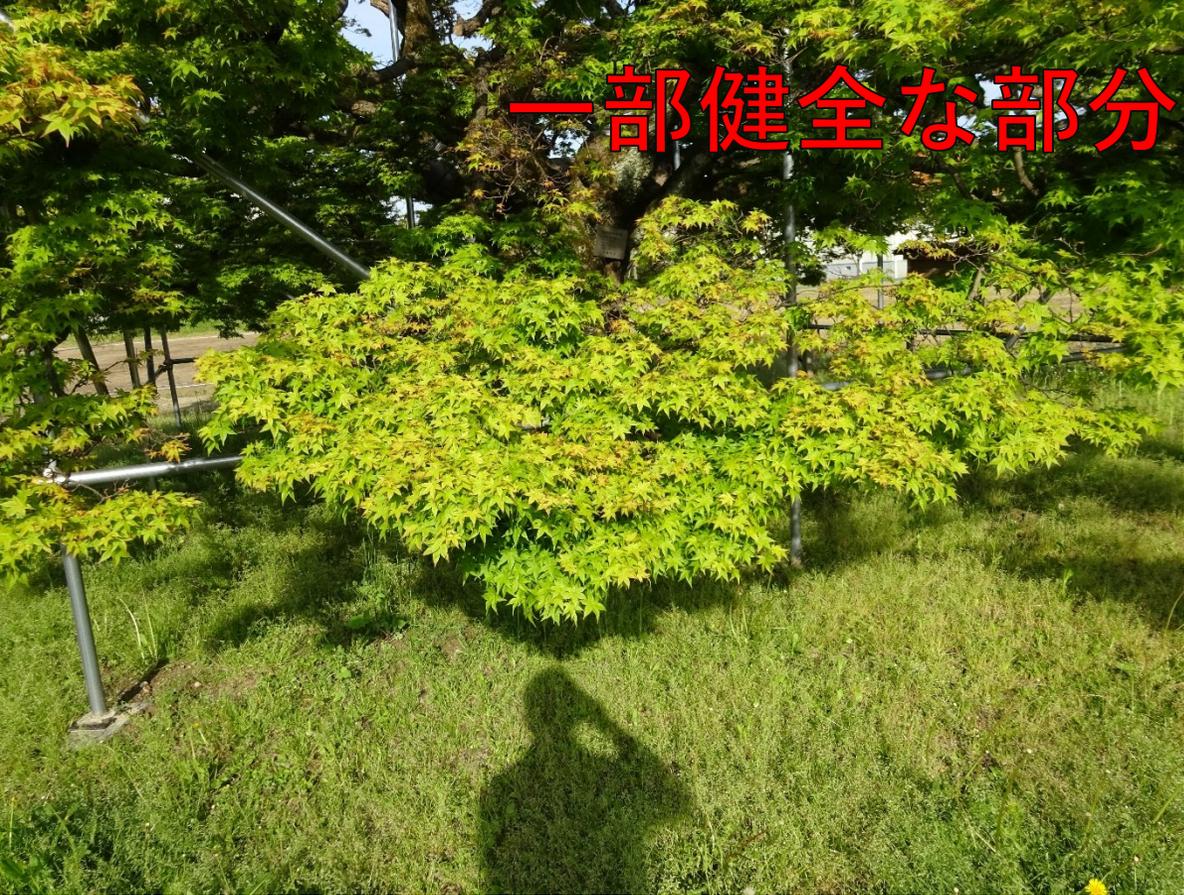
しかし全体が不健康な状態

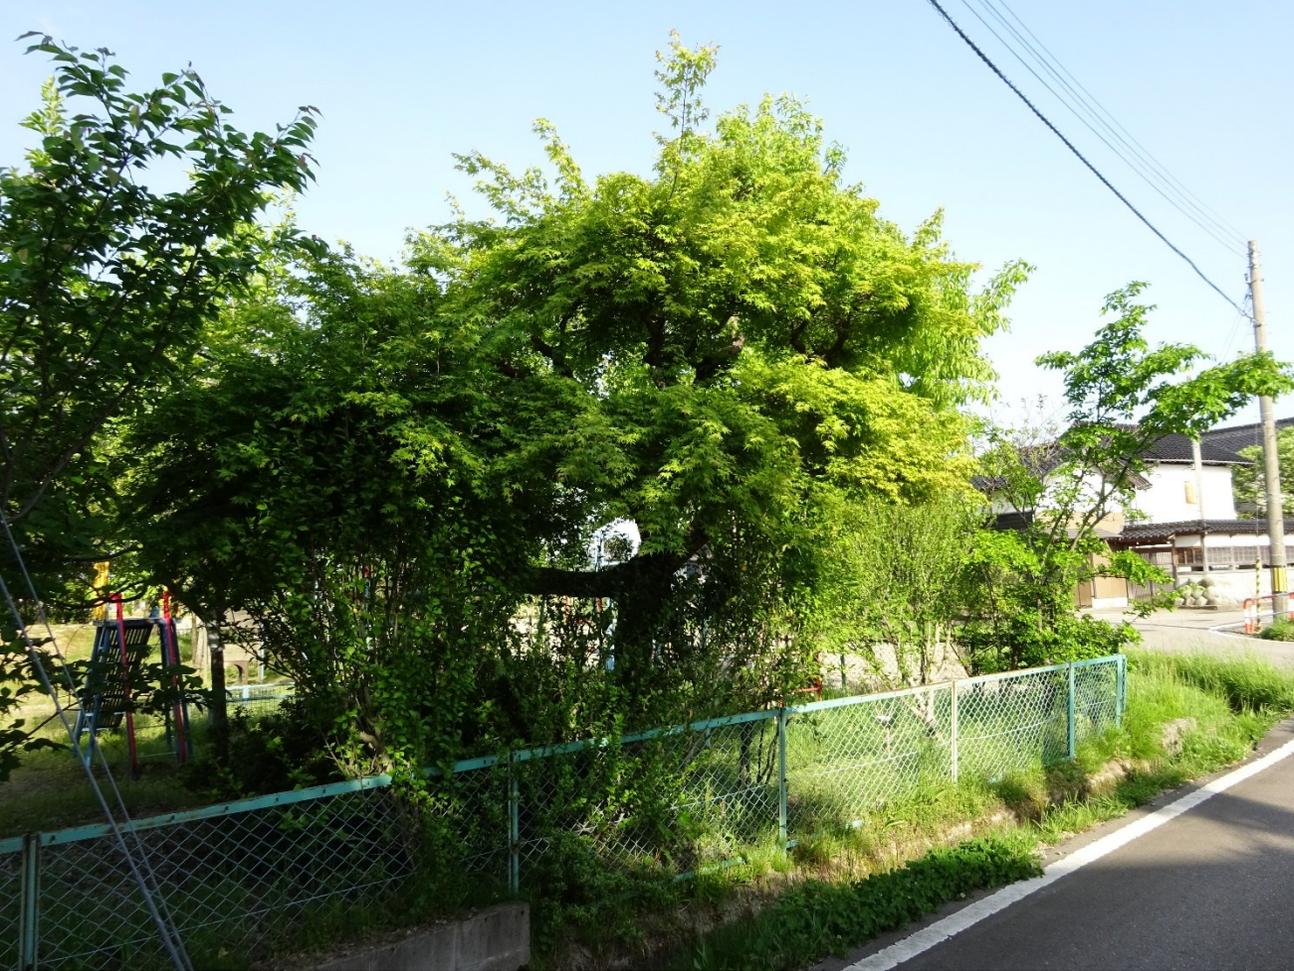
● 後継木は正常

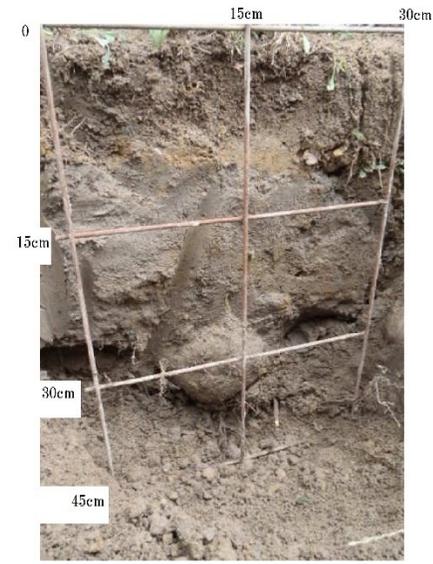
32cm～45cmの部分に根が集中している

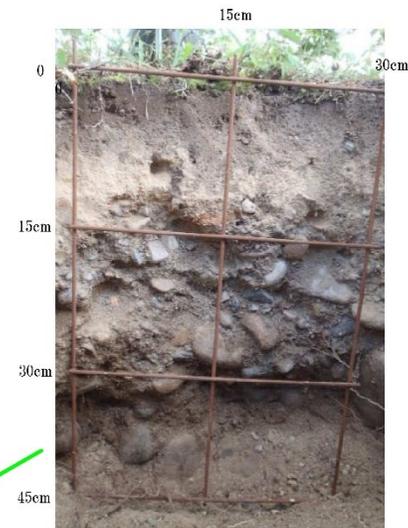
25cm～45cmの部分に根が集中している

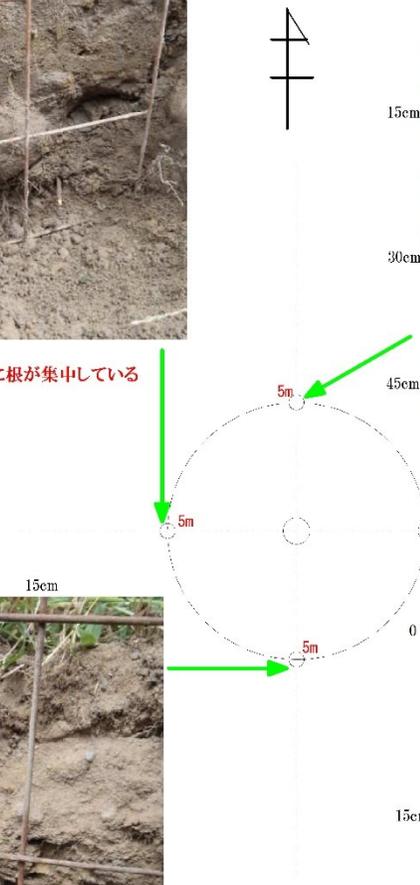
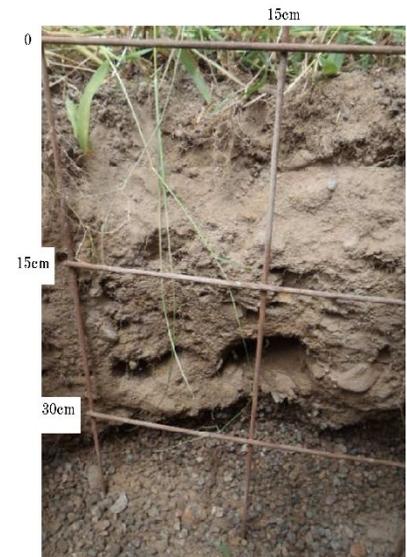
30cm～45cmの部分に根が集中している

35cm以下の部分砂利の層

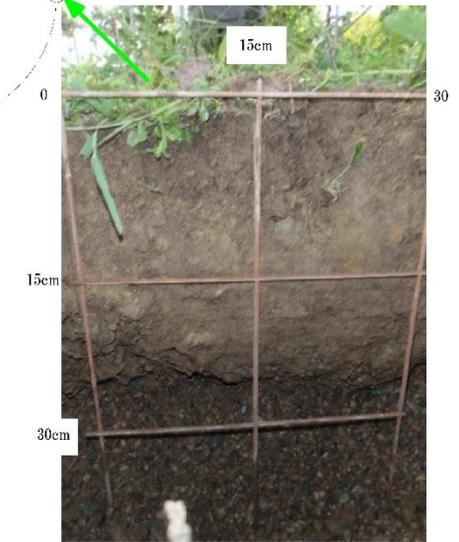
25cm～45cmの部分に根が集中している

25cm以下の部分砂利の層
