大切な木を守る

(株) 砺波造園土木
堀 浩 一

出町の大ケヤキ

樹木総合調査・診断カルテ

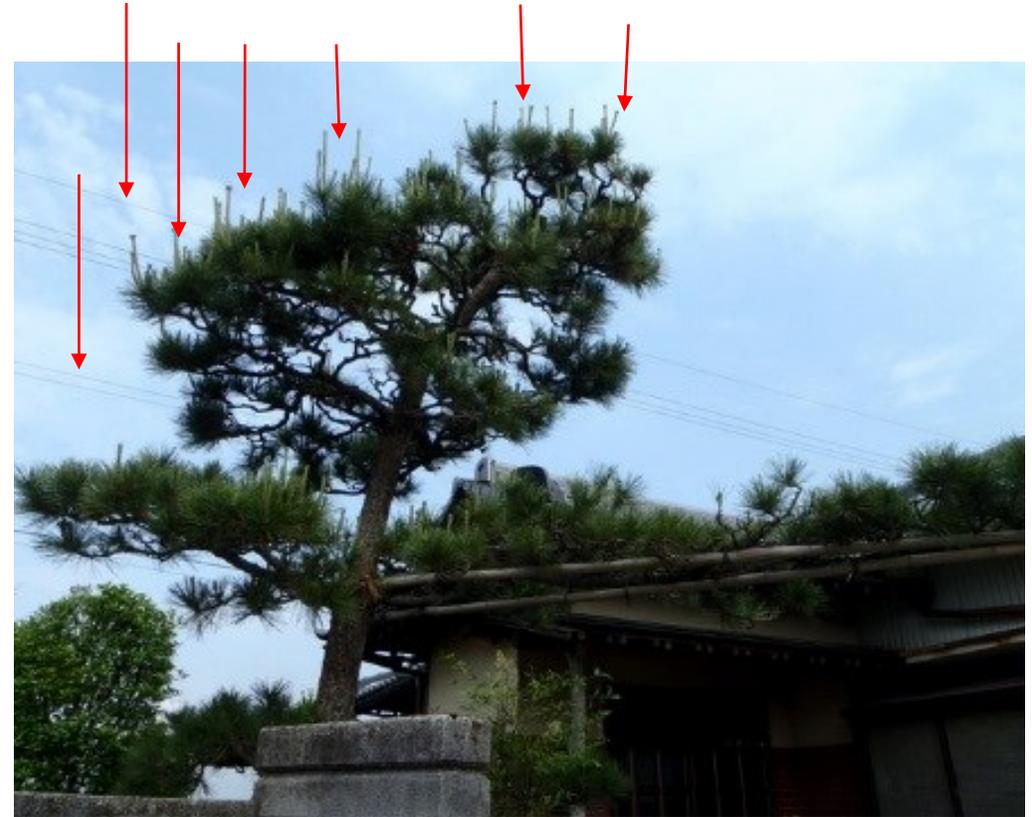
Before (H25年)

治療

After (H27年)

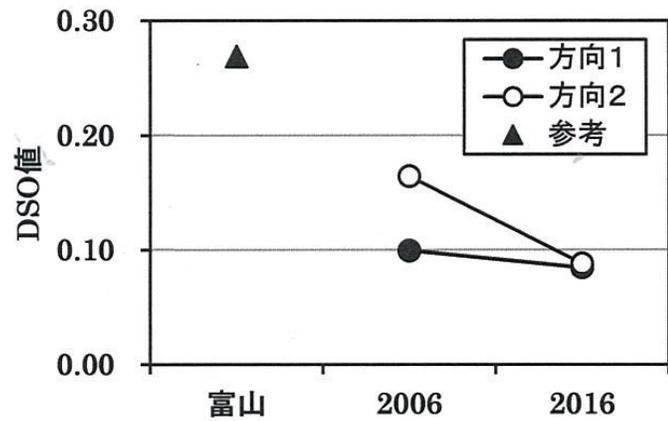
砺波出町の大ケヤキの着葉密度(衰退度)の変化

富山	2006	2016
方向1		0.0998	0.0849
方向2		0.1647	0.0883
参考	0.2688

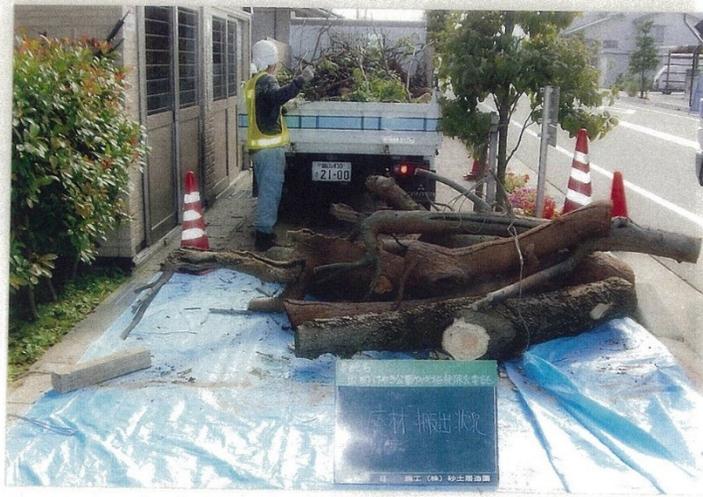
平成18年7月

枯枝剪定

廃材搬出状況

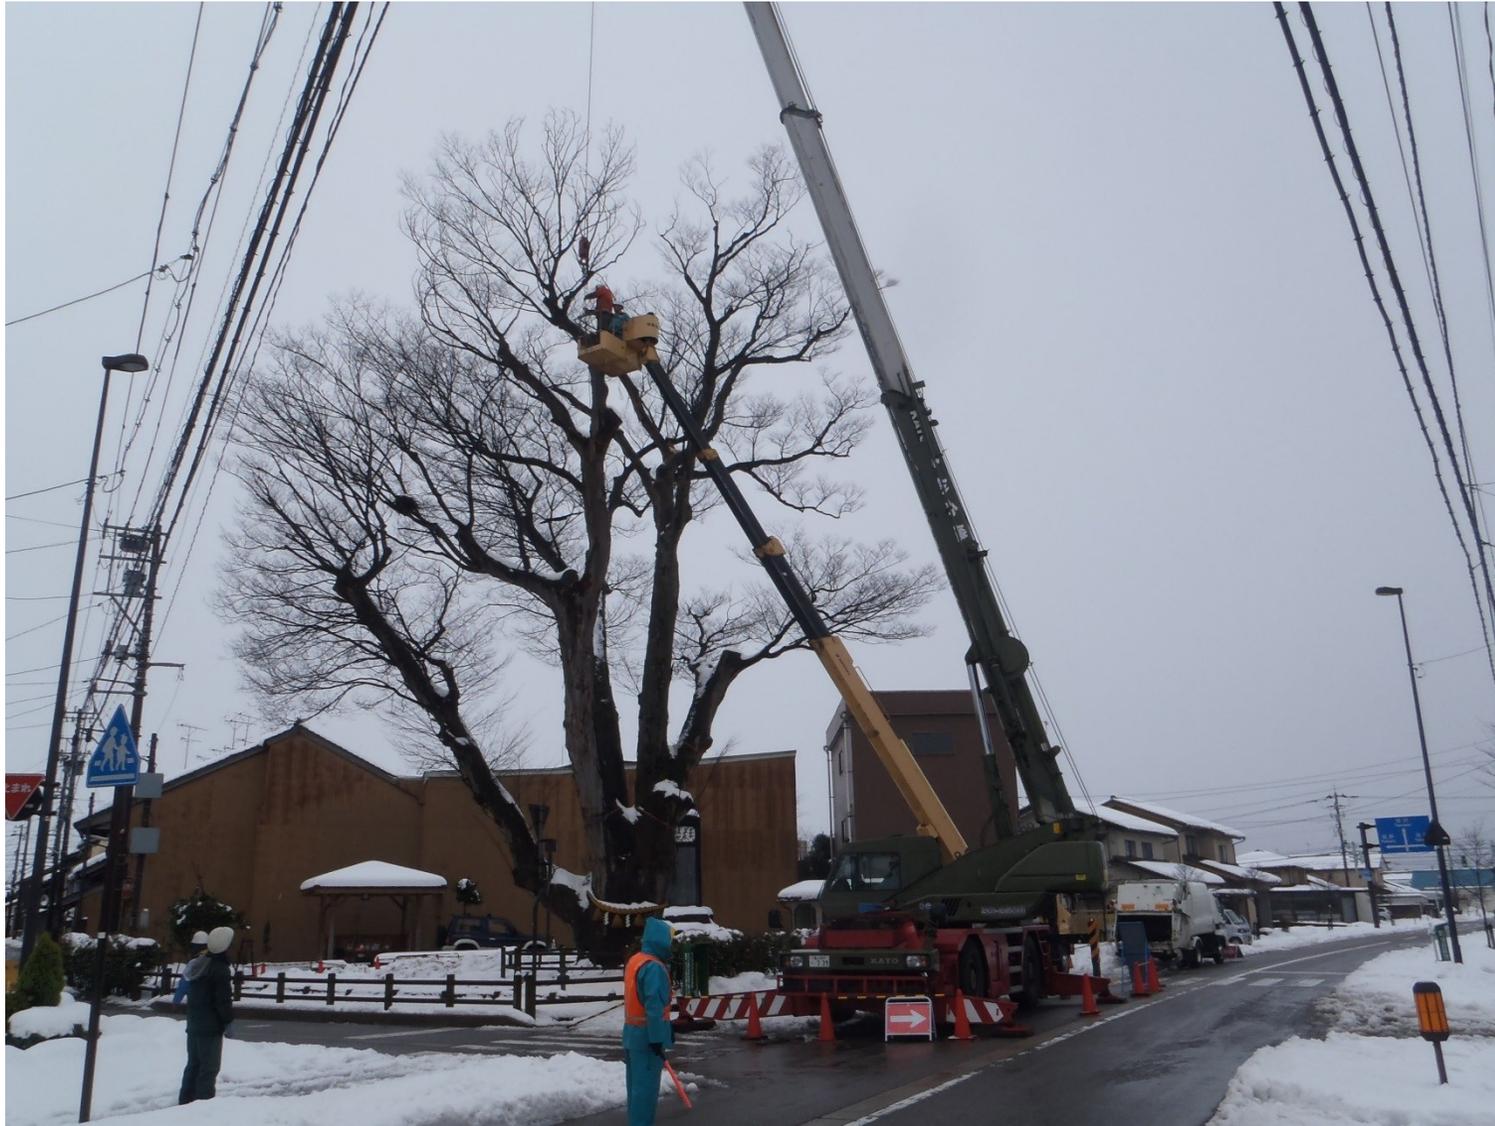
平成29年1月

枯れ枝の撤去

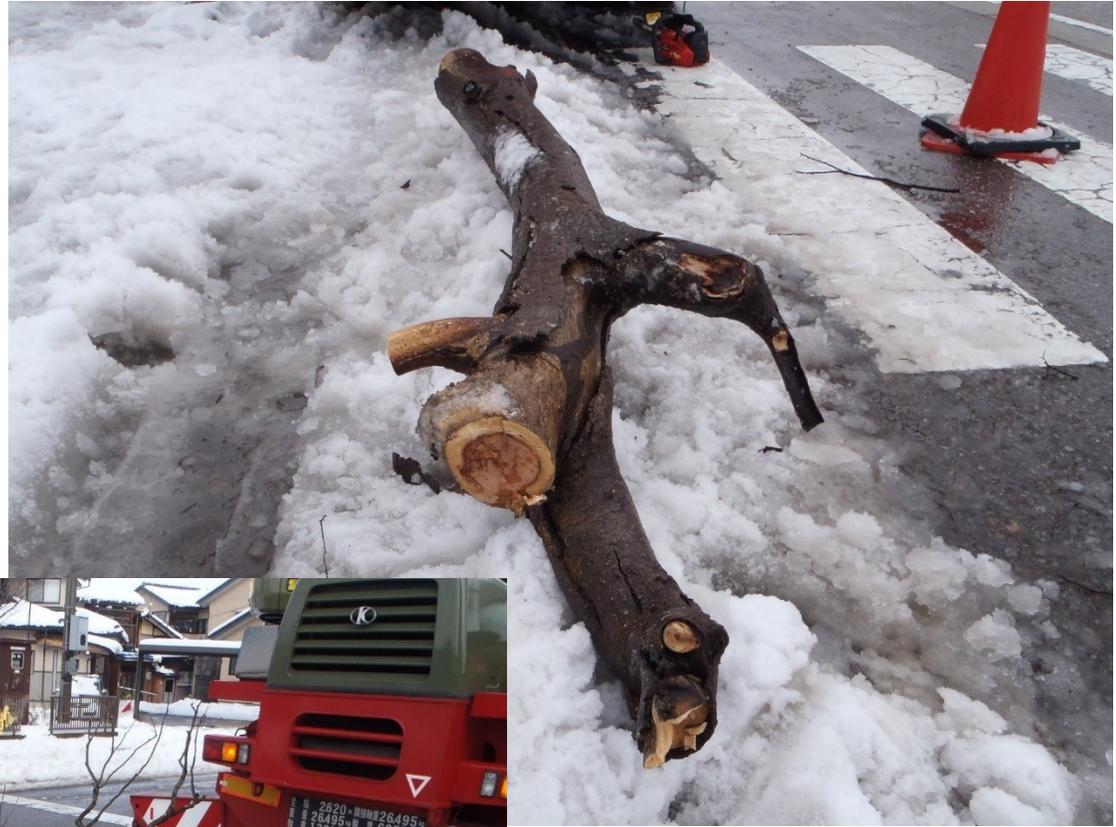
枯れ枝

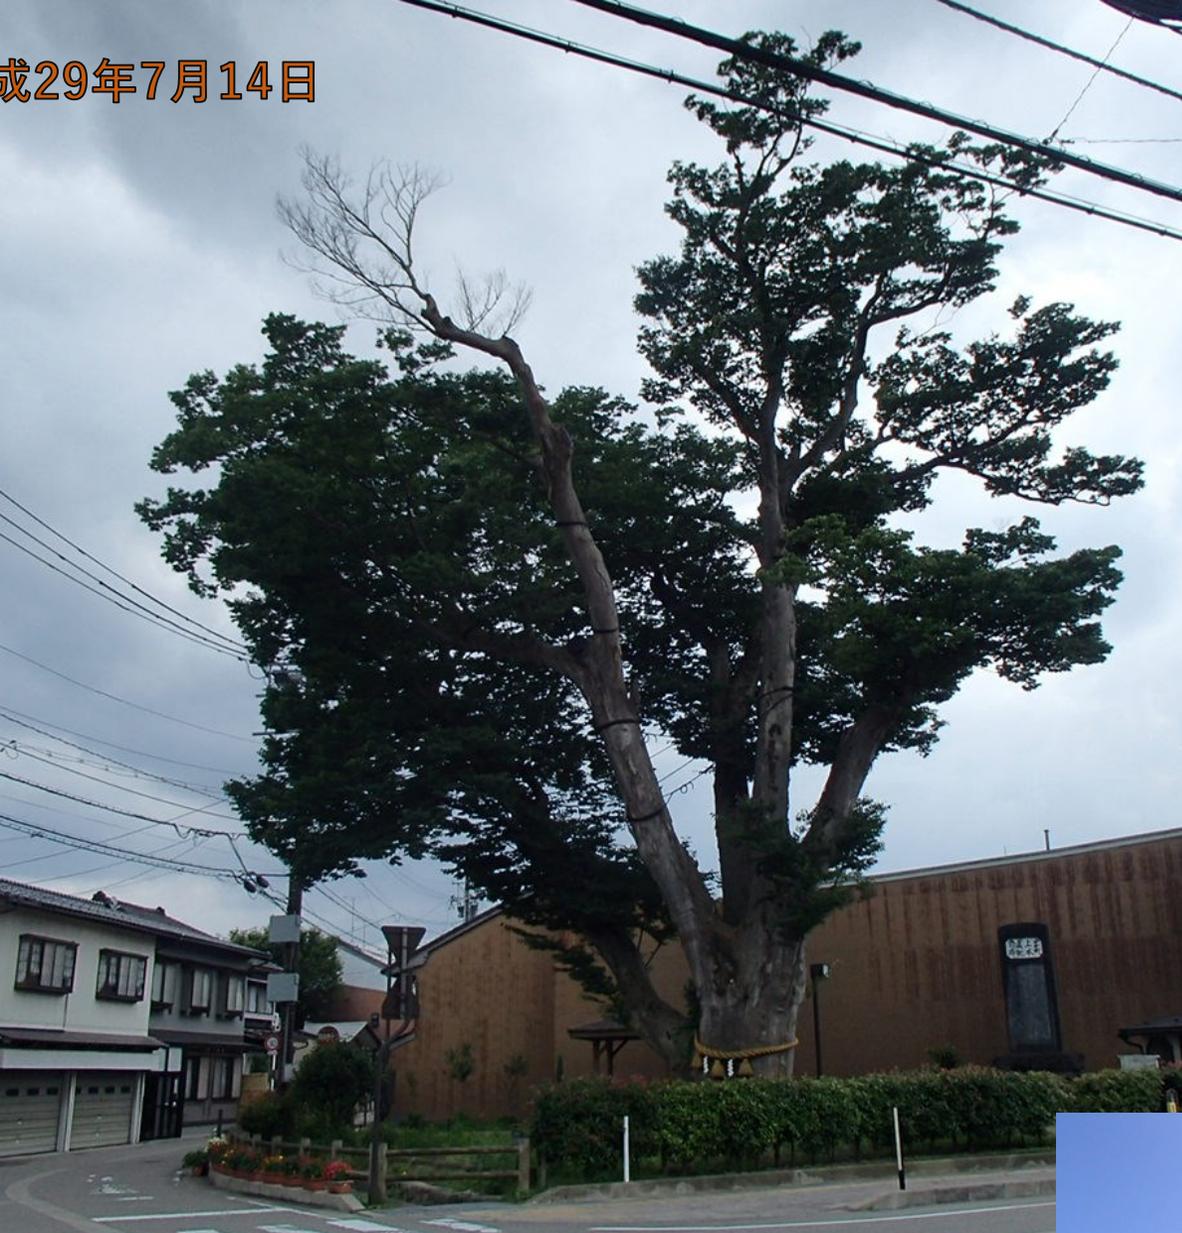
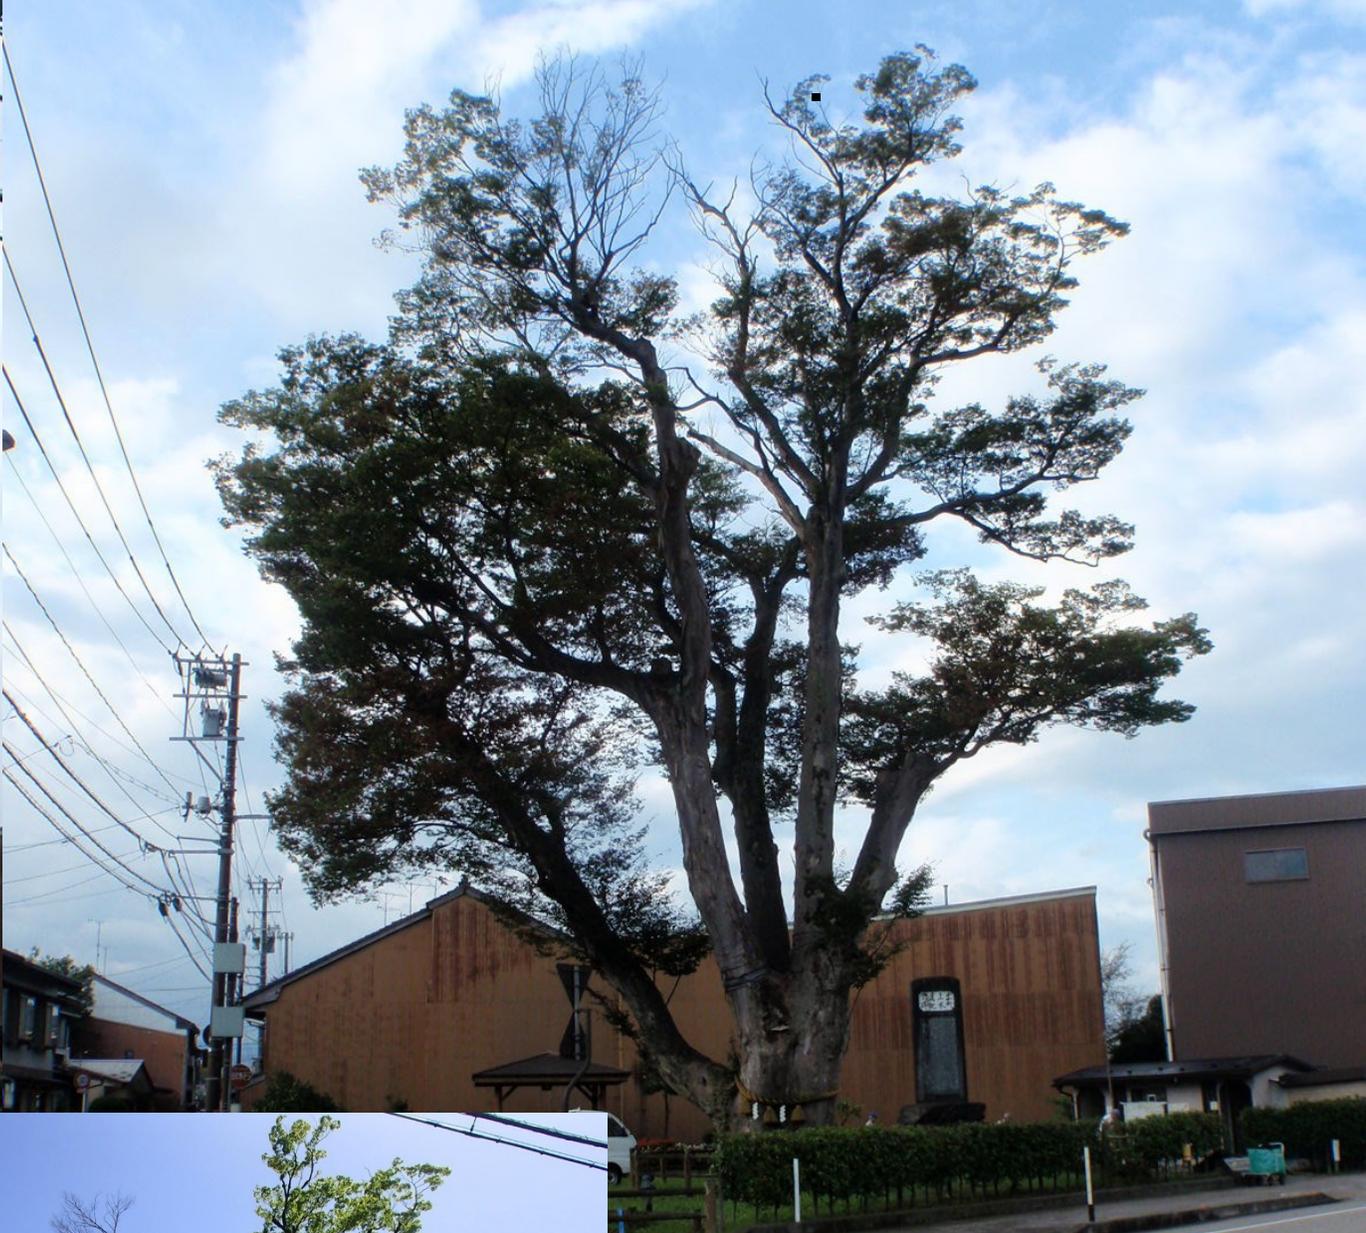
平成29年7月14日

- ① 枯れ枝の進行が止まっていない
- ② 葉の数が増え、大きくなった

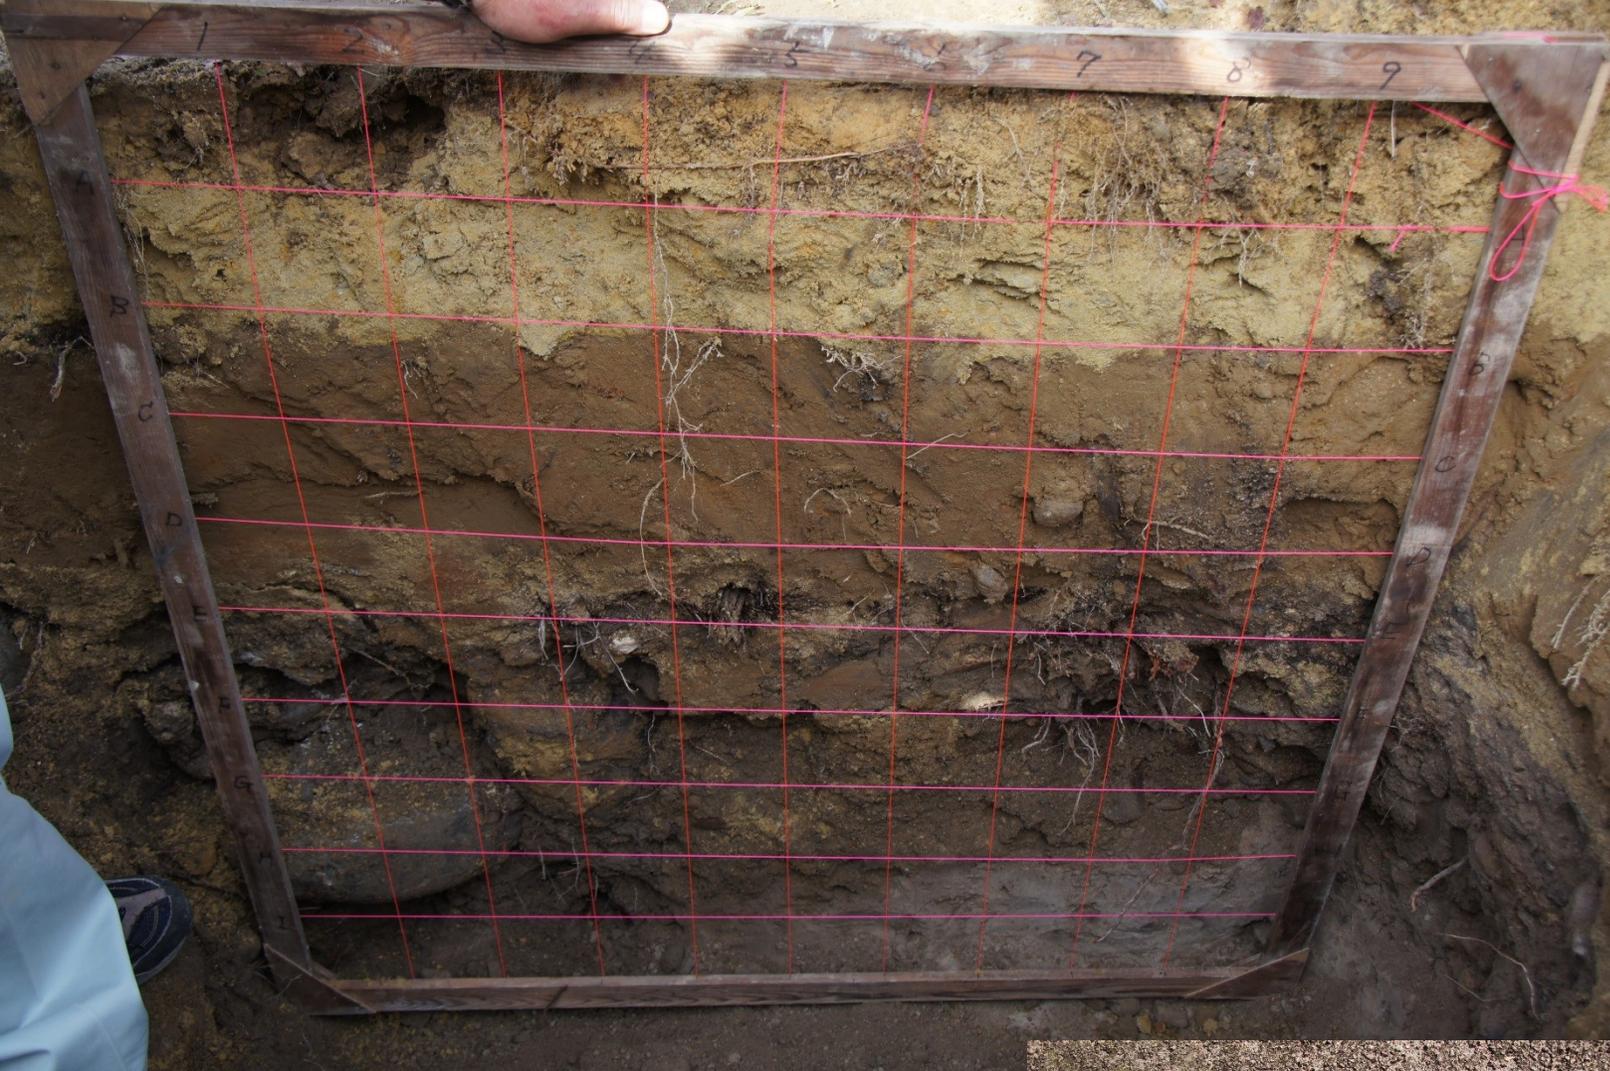
何が原因で衰弱したのか？

50cm~100cm程度の盛り土
在来の根は枯損している

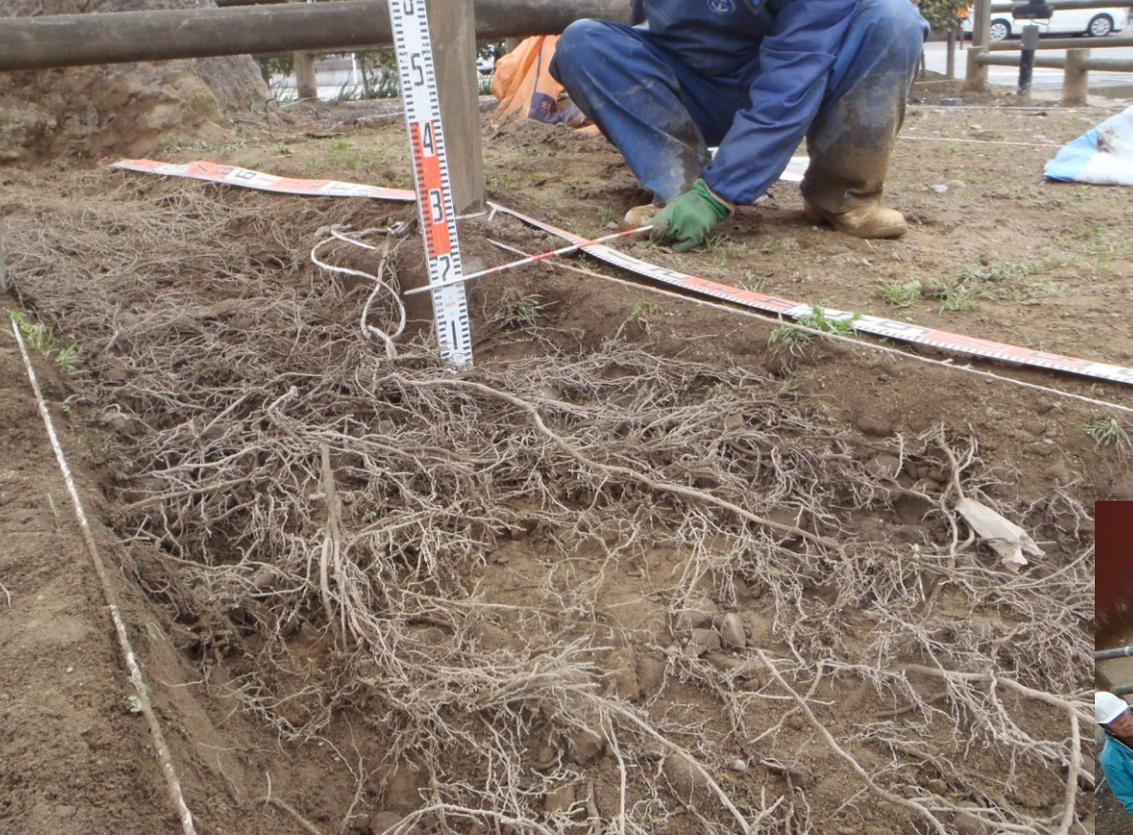
14年程度の間に二段根が発達した
(飯田造園)

当初盛り土の取り除きで考えていた

二段根を生かす方法に変更した
