大切な木を守る

(株) 砺波造園土木
堀 浩 一

出町の大ケヤキ

樹木総合調査・診断カルテ

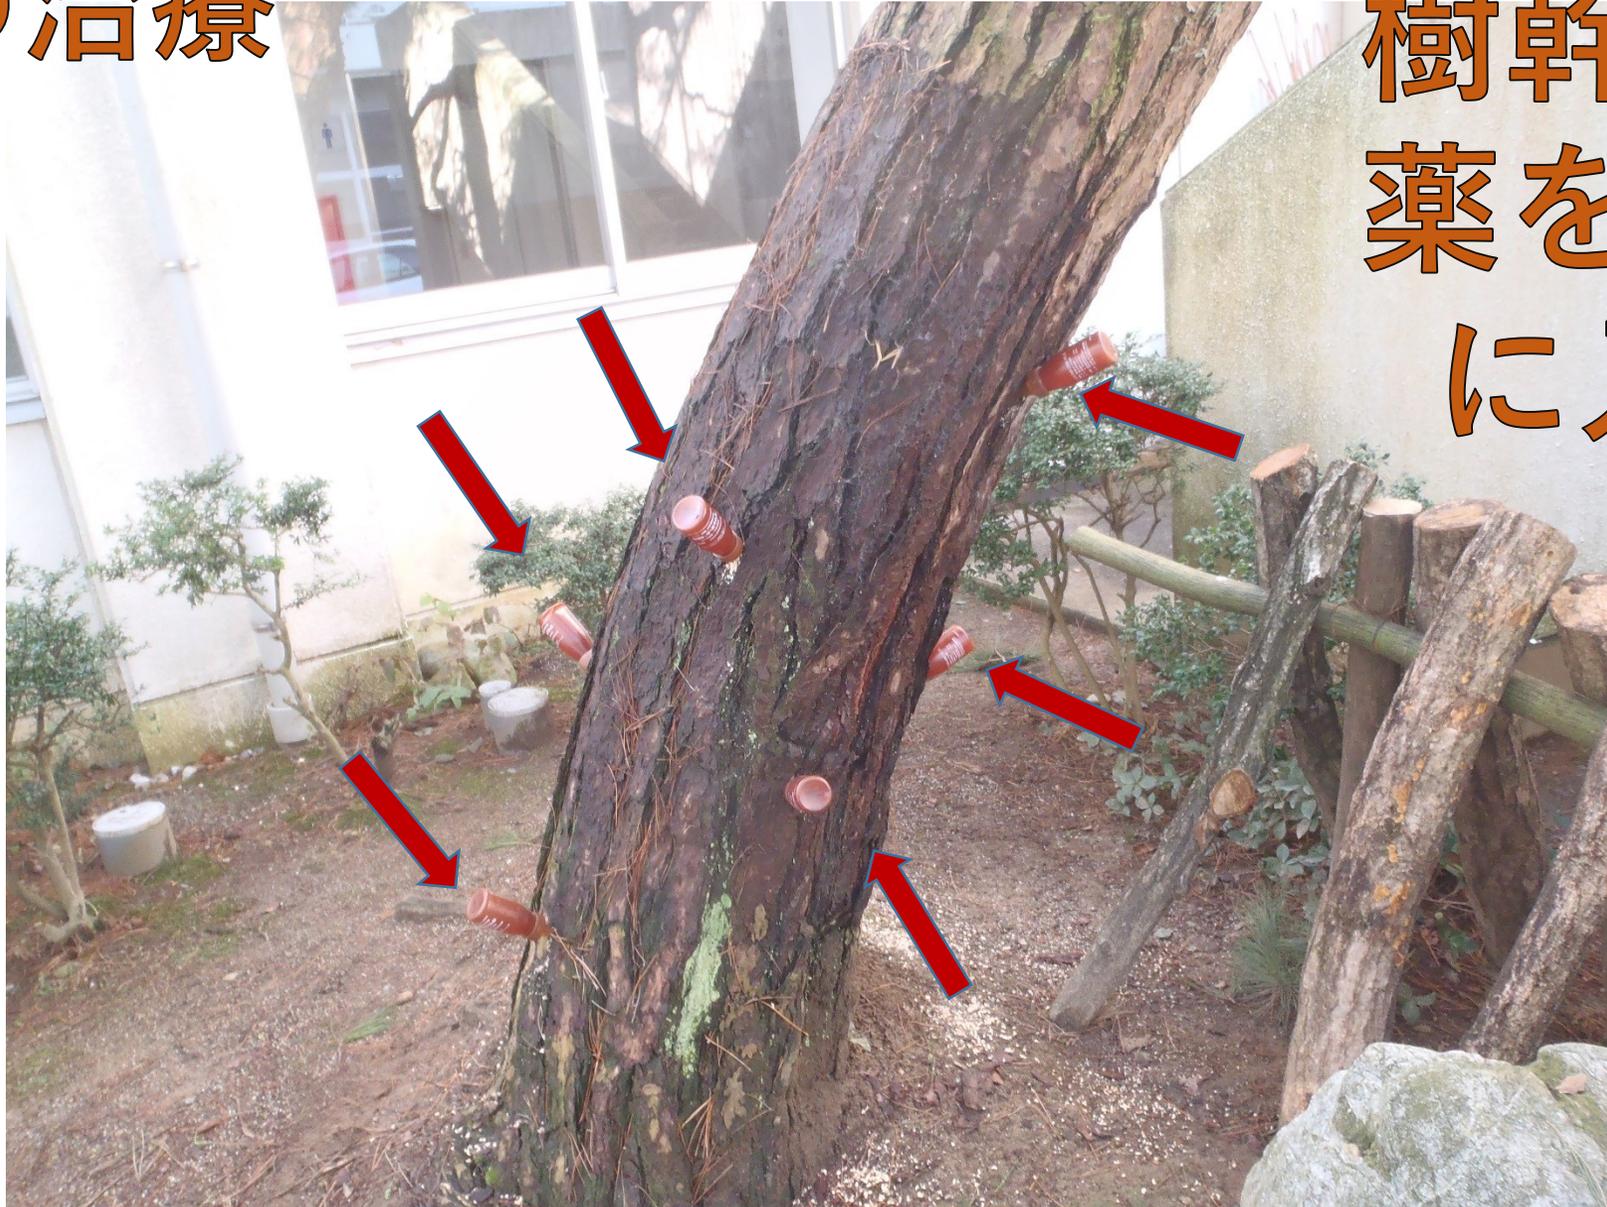
マツの治療

マツの葉が変色し、やがて枯れ落ちる

樹幹注入で
薬を強制的
に入れる

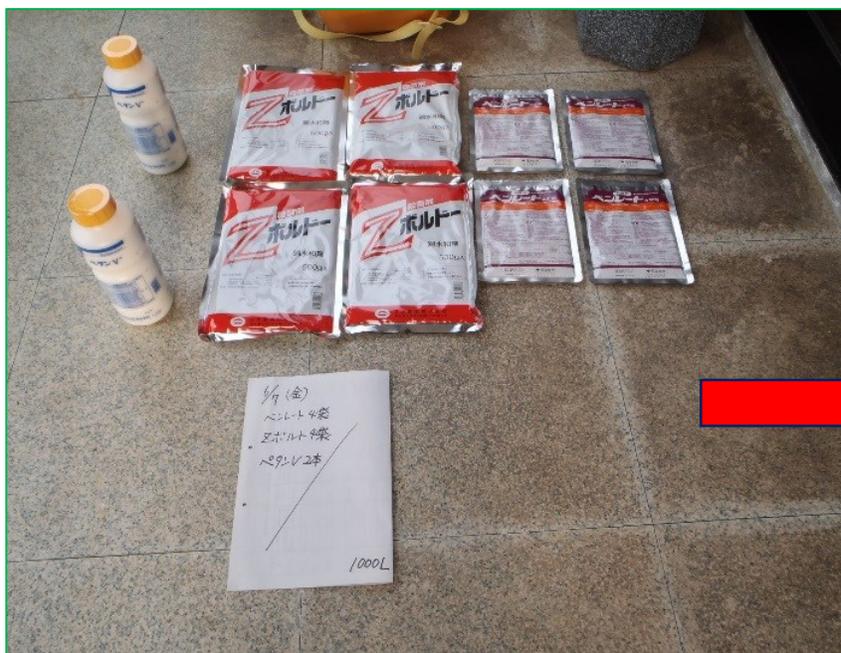
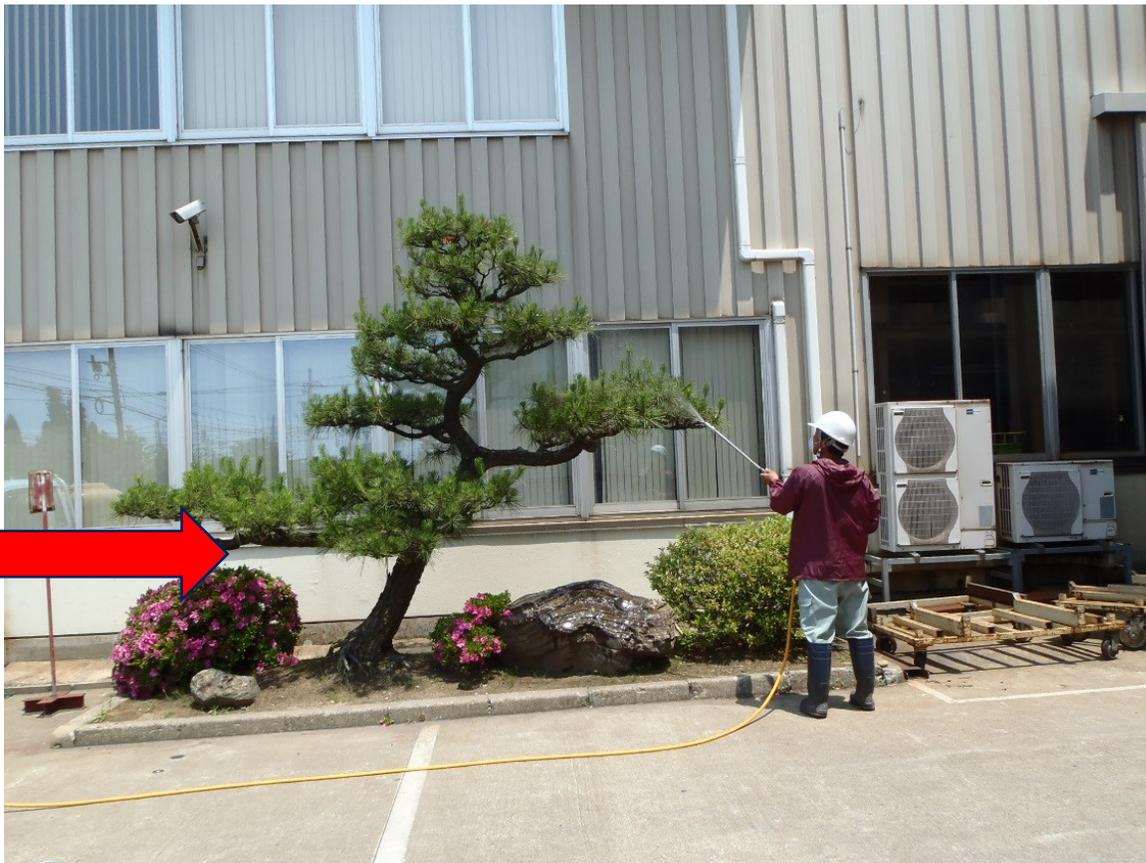
葉が変色し、落葉して葉量が減少

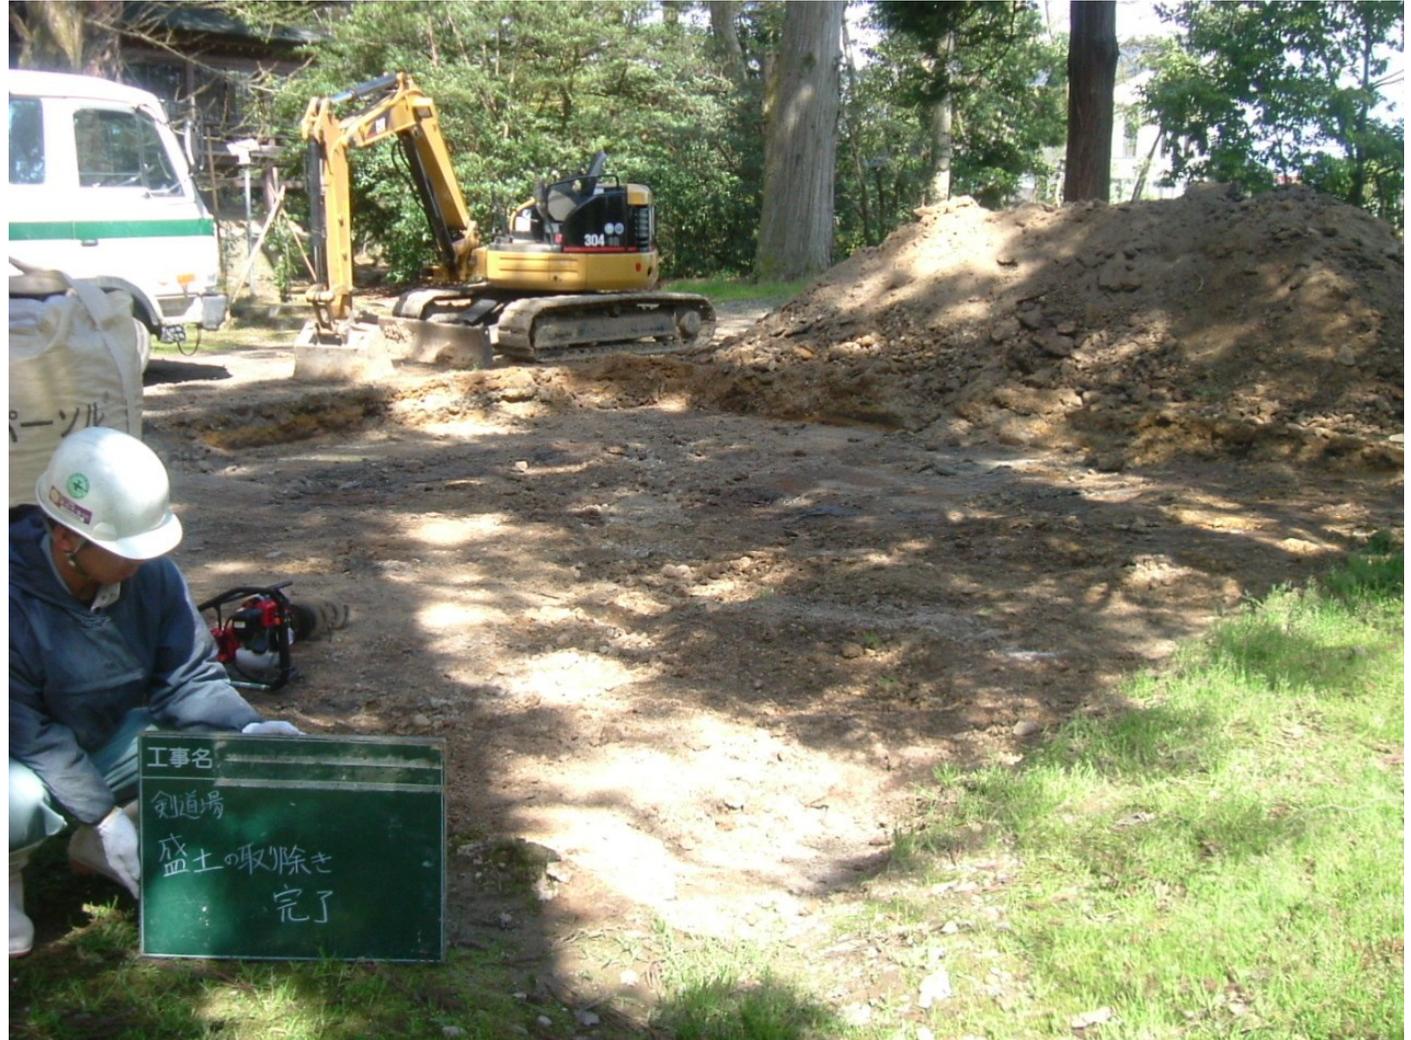
盛土の除去

周辺環境(工作物・施設物の有無)	有(石碑・東屋・花壇・ベンチ等)	・	無
下草	有	・	無
下草刈りの必要	有	・	無
その他特記事項	樹冠下周りには、H15年工事の際に山土砂により盛土が行われている。

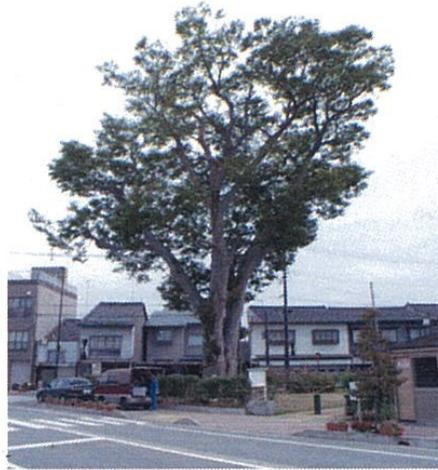
出町のケヤキ・方向1(2006.9.16)

砺波出町の大ケヤキの着葉密度(衰退度)の変化

富山	2006	2016
方向1		0.0998	0.0849
方向2		0.1647	0.0883
参考	0.2688

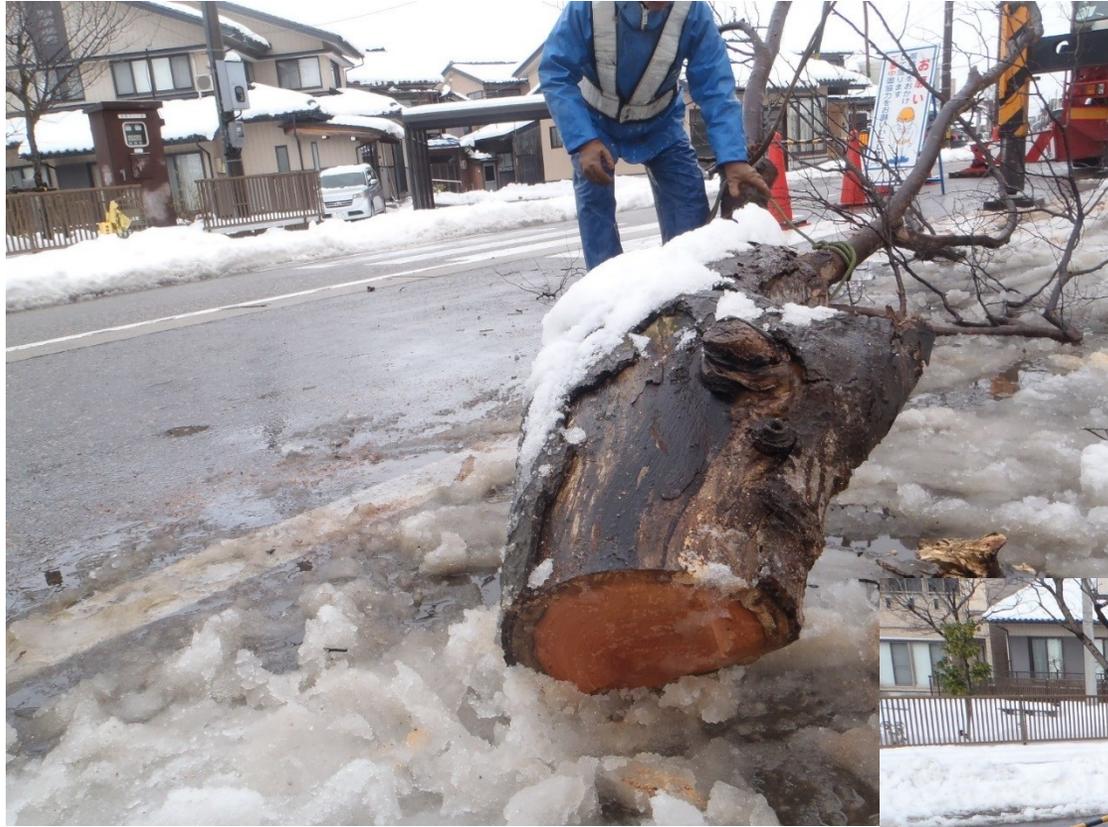
枯れ枝

枯れ枝の撤去

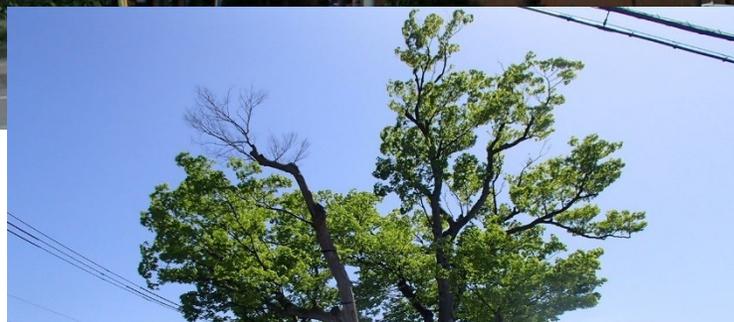
平成28年9月6日

- ① 枯れ枝の進行が止まっていない
- ② 葉の数が増え、大きくなった

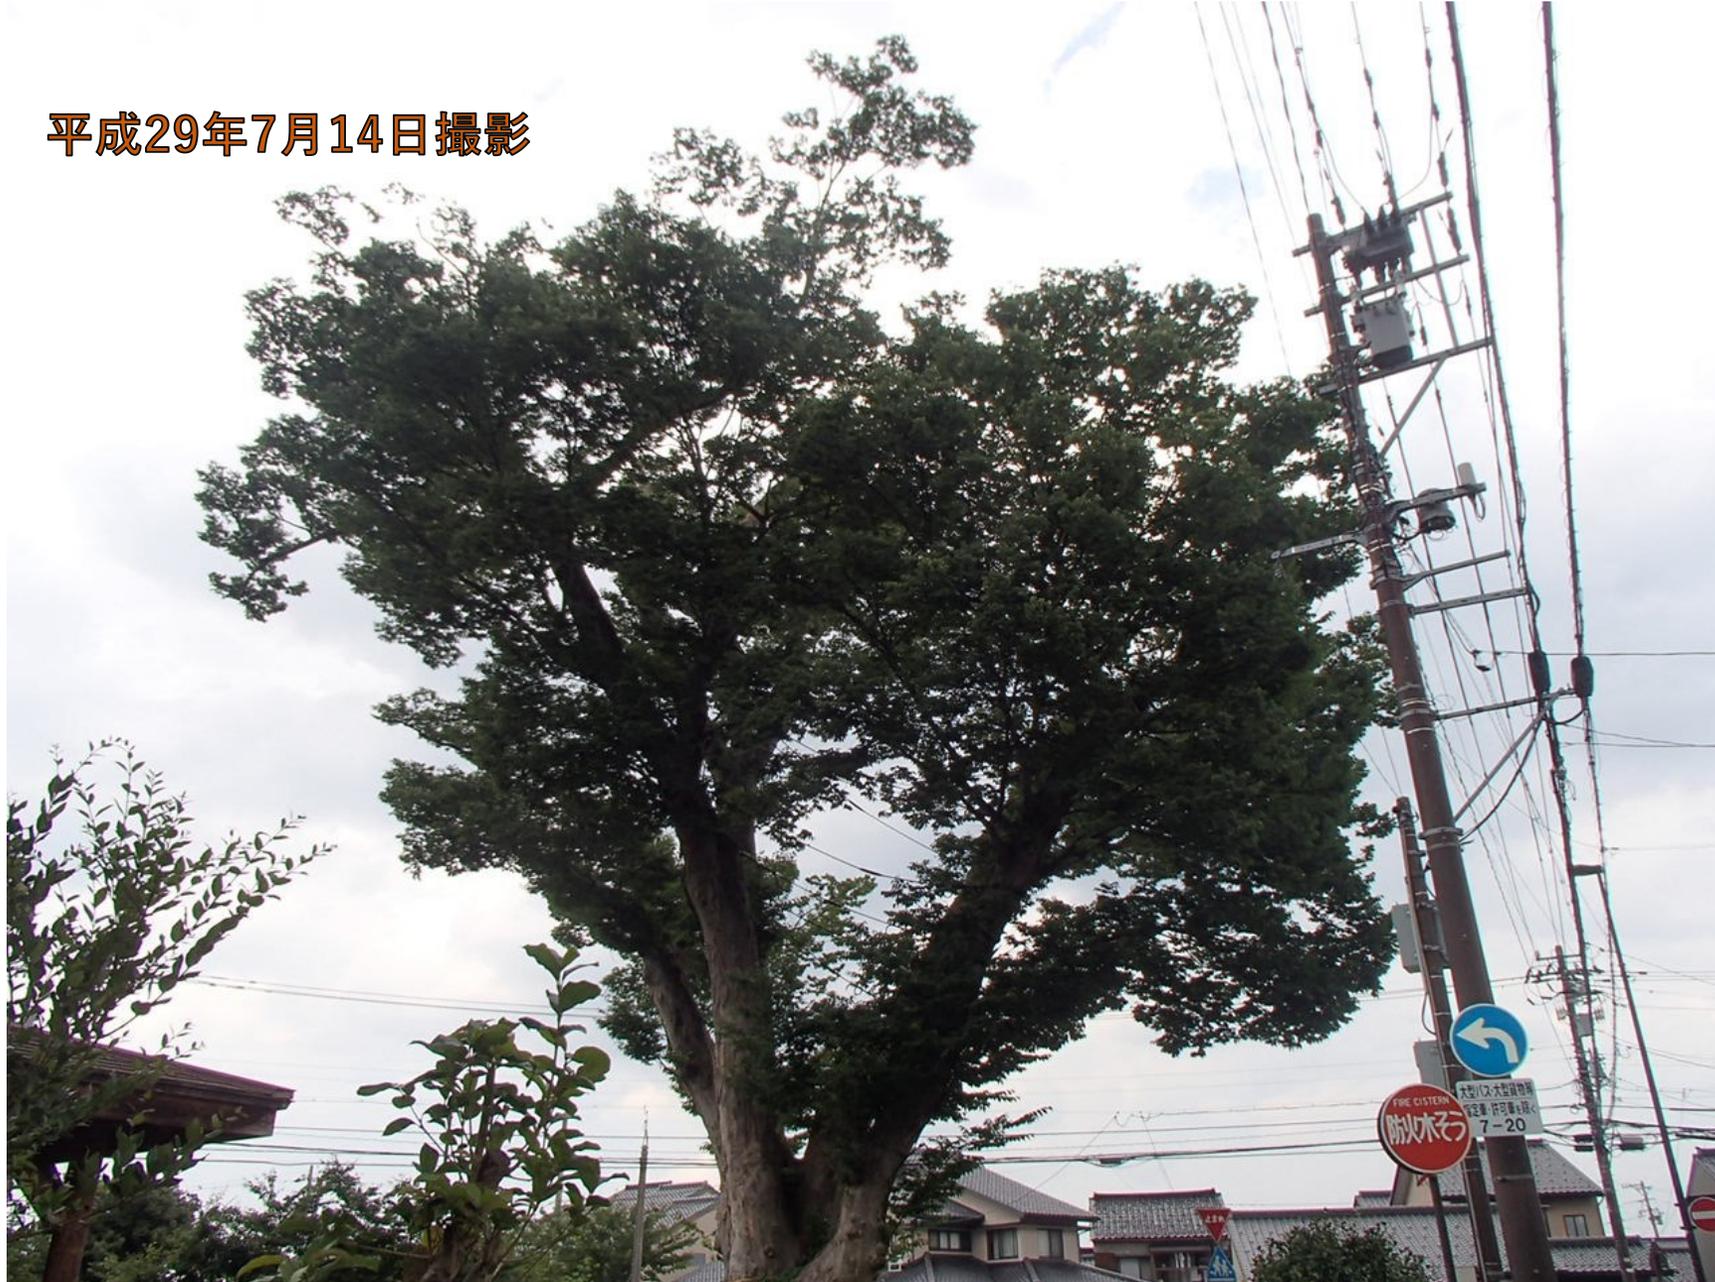
平成29年7月14日撮影

何が原因で衰弱したのか？

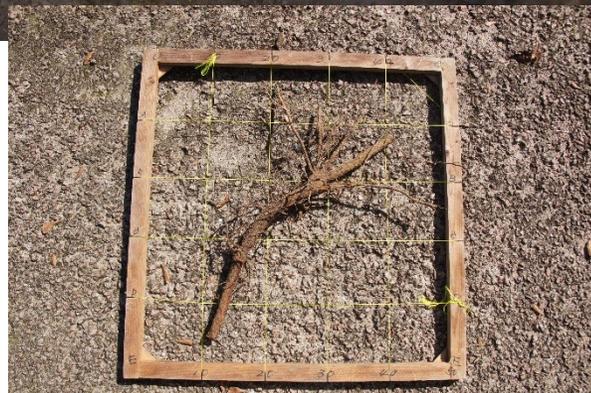
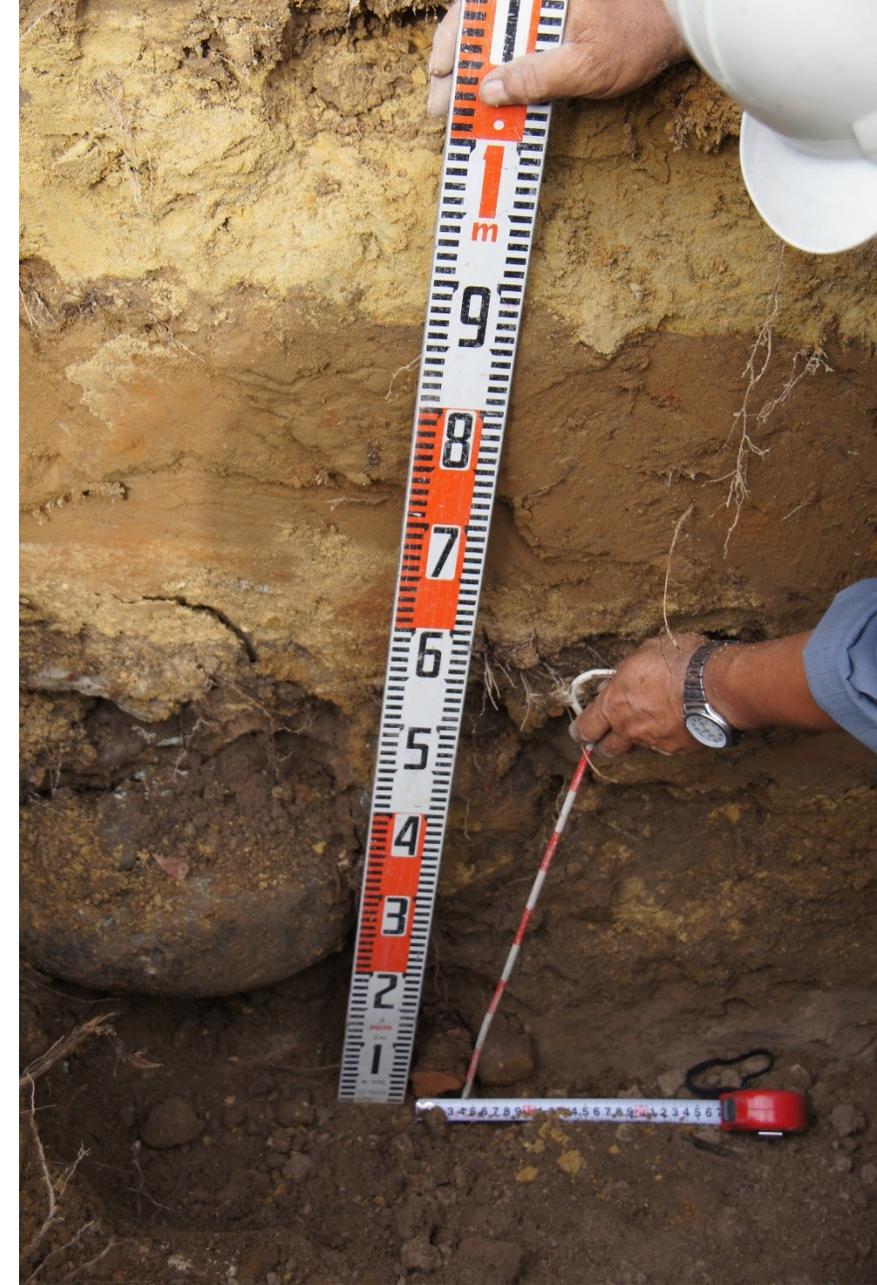
50cm~100cm程度の盛り土
在来の根は枯損している
