件名	出町の大ケヤキ	樹木医名	堀・野上	診断日	2016年10月1日
樹木番号	01	樹種名	ケヤキ		
機種名	ArborSonic3D	形状寸法	樹高	幹周	枝張
プロブ数	16	プロブ設置状況	樹皮上からの打撃貫入ピンプロブ

腐朽診断カルテ(レジストグラフ)

出来形管理図

五鹿屋のイロハモミジ

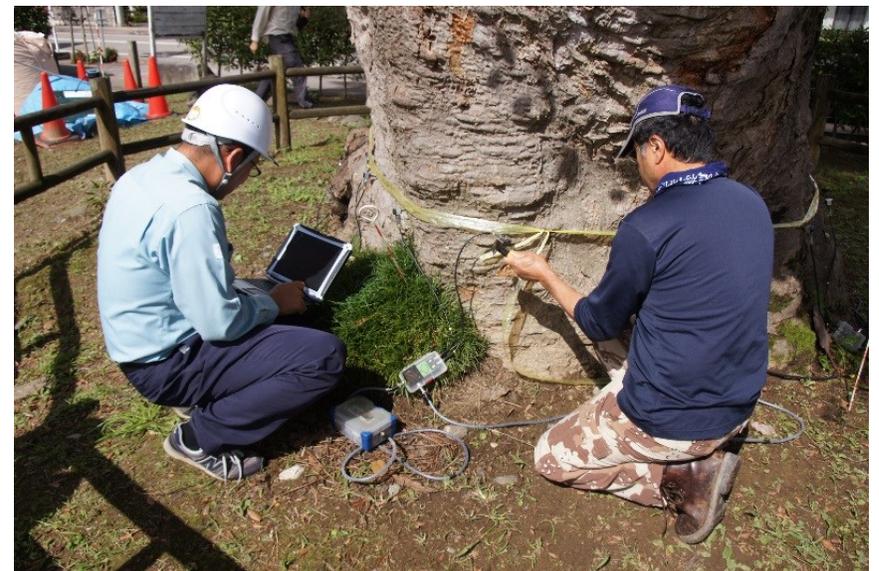
腐朽率 50.2% ($\frac{23.5+37.5}{105} + \frac{43+43.5}{103}$)²

所見 腐朽が50%を超えており倒木の可能性が高い。撤去する必要がある。

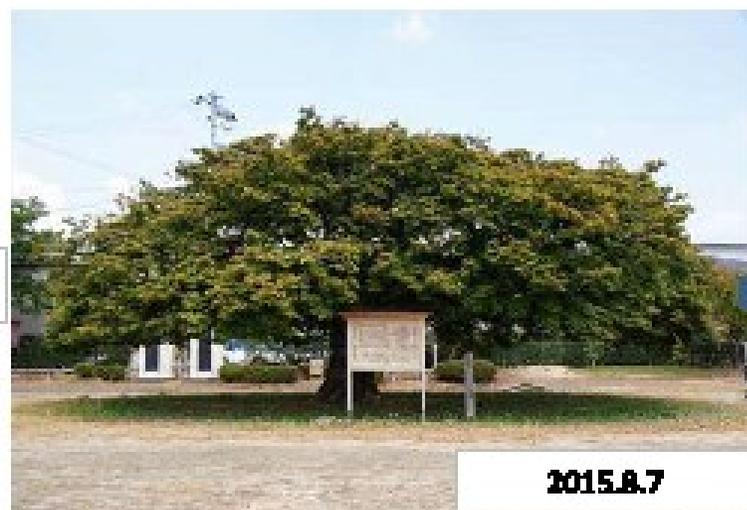
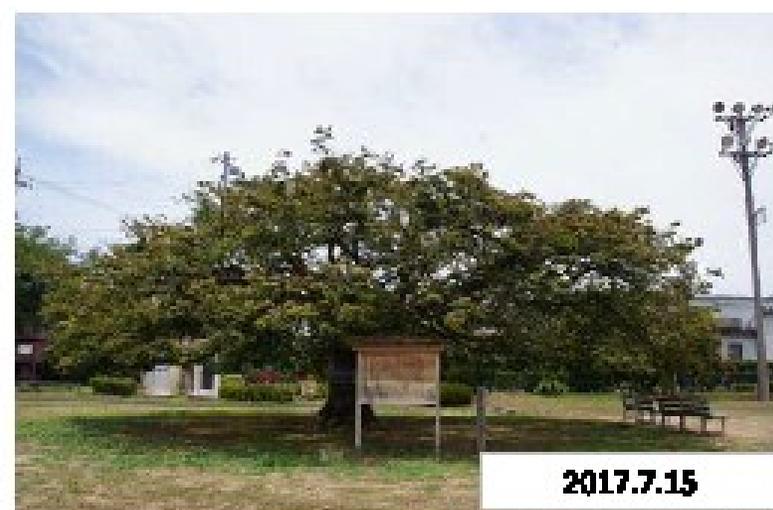
撮影方向1

- ・2015年と2017年に同じ方向4箇所から写真を撮影したので、これらの画像を用いて着葉密度を推定し、樹勢回復の程度を評価した。
- ・図-1に示すように着葉密度は半分以下に低下しているので、この2年間にかなり衰退が進んだことを示している。

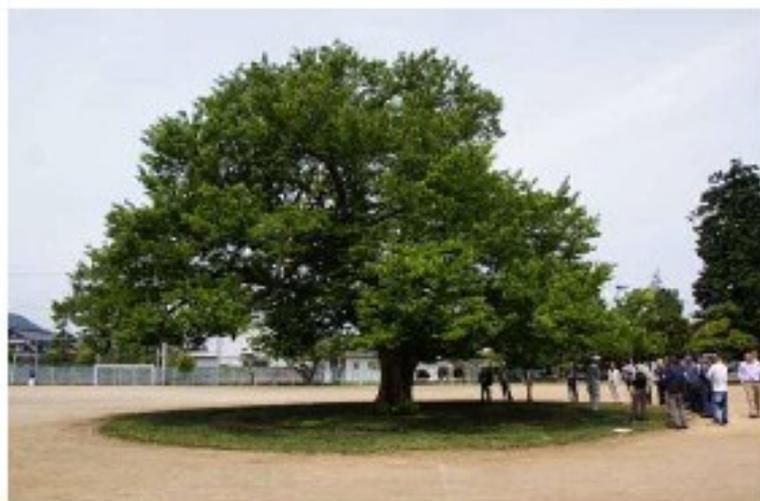
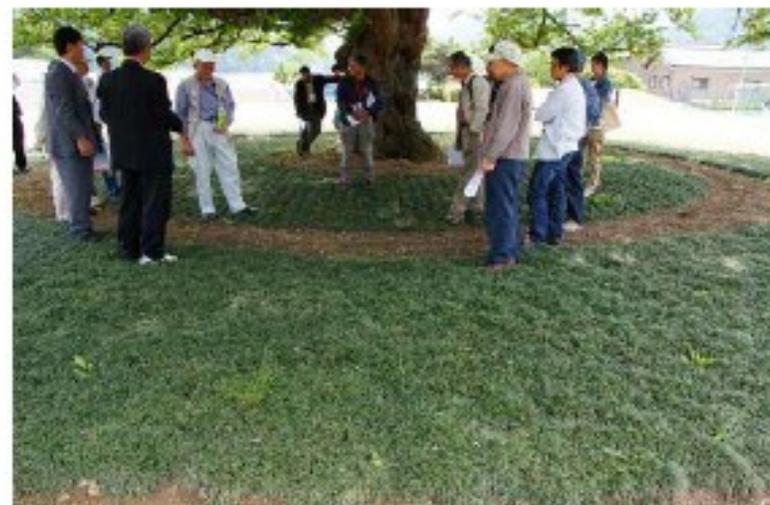
これとよく似た福井県の事例

この写真は、日本樹木医会北陸協議会のエクスカージョン(2012年5月20日)で、小学校の校庭に植栽されたサクラの横冠と管理状態を撮影したものである。サクラが踏圧害で衰弱したので、土壌改良を行い、生徒さんの立ち入りを避けるため、リュウノヒゲを植栽したように囲いと記憶しております。詳しくは、福井支部に聞いてください。

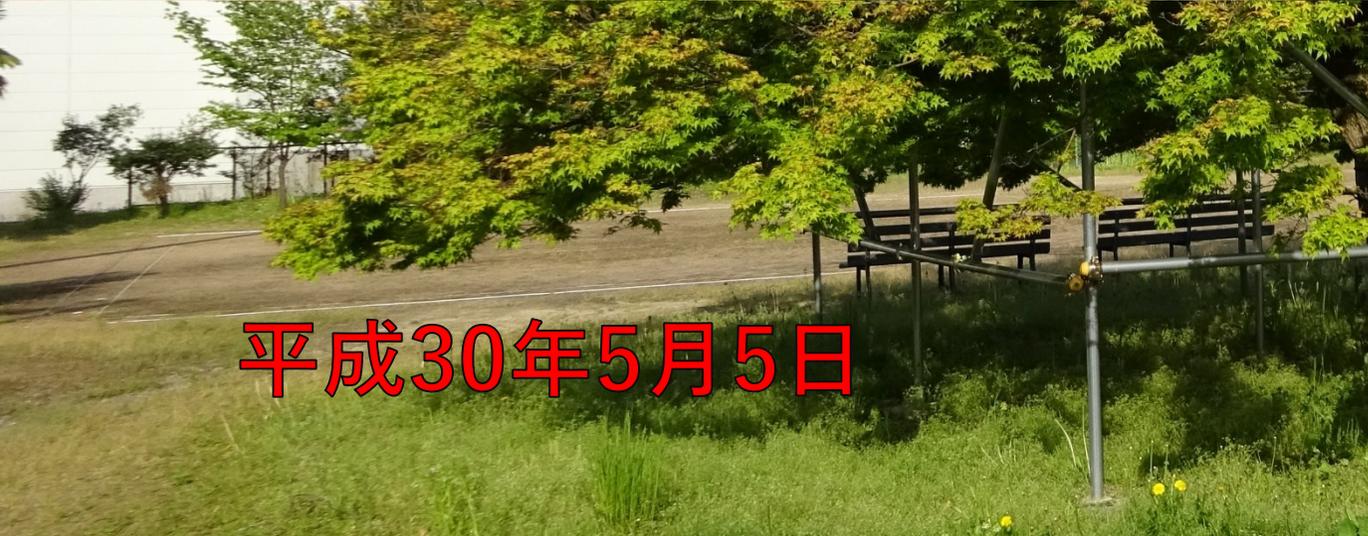
平成30年5月5日

- 葉が小さい
- 葉の色がおかしい

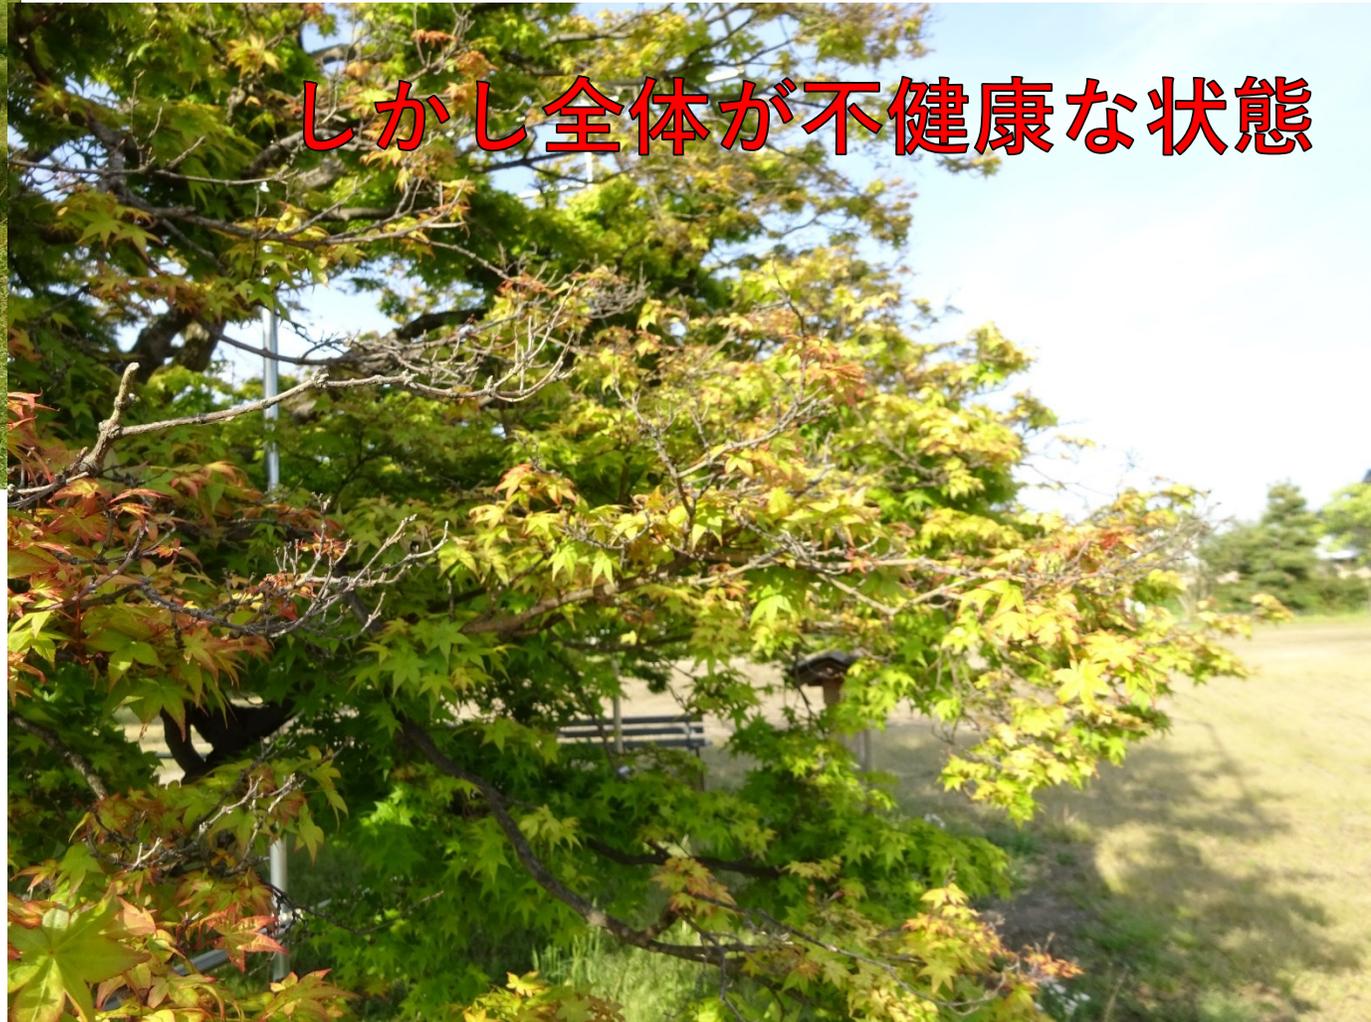
平成30年5月5日

しかし全体が不健康な状態

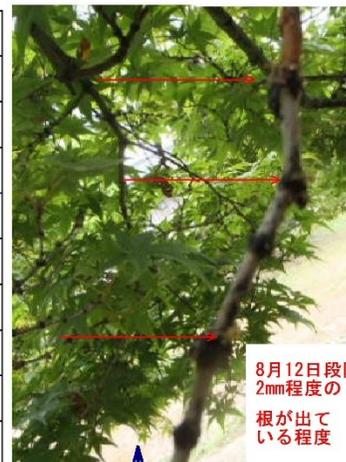
8月12日段階
2mm程度の
根が出ている程度
